CentaurusBrasil
Mineração Ltda

**PROJETO
JAMBREIRO**

Setembro - 2023

**ESTUDO DE
IMPACTO
AMBIENTAL
VOLUME II**

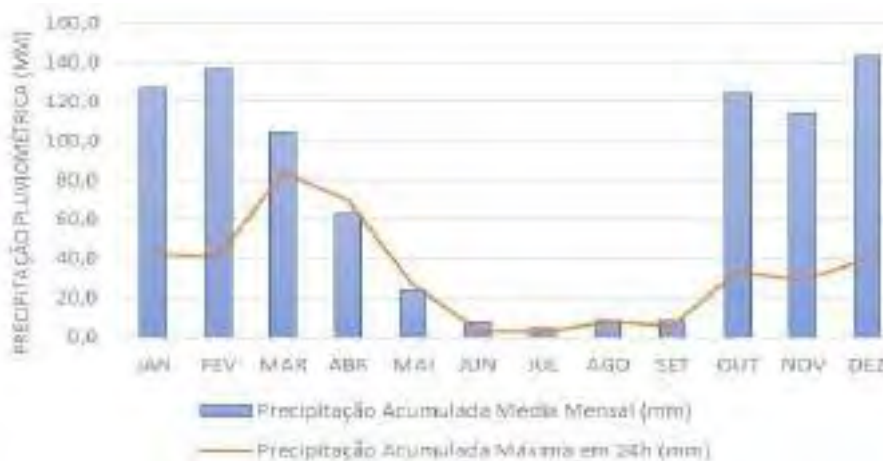
Figura 08 Representação da Precipitação acumulada média mensal e precipitação máxima em 24h para a cidade de Guanhães-MG referentes ao período compreendido entre janeiro de 2020 e dezembro de 2022

O maior valor de precipitação (Figura 08) ocorre no mês de dezembro, quando o fluxo de umidade vindo da Amazônia é mais intenso sobre a região. Este fluxo, chamado ZCOU (Zona de Convergência de Umidade) ou ZCAS provoca grandes volumes de precipitação pluviométrica devido à convergência do ar quente e úmido em superfície e em baixos níveis da atmosfera, favorecendo a formação e manutenção de nuvens carregadas, porém, o mês de março é o que registrou o maior acumulado em 24 horas.

Observa-se pela Figura 08 um período mais seco, entre os meses de abril e setembro, e um período mais chuvoso, de outubro a março. Observa-se, também, que os meses de julho a outubro apresentam os menores valores de umidade relativa mínima absoluta e o mês de julho apresenta o menor valor de umidade relativa média (Figura 09), e o maior valor de temperatura máxima absoluta foi observado no mês de outubro (Figura 07). A partir do mês de agosto o sol já incide com maior intensidade sobre a região, apesar de ser meados de inverno, e há a atuação do sistema de alta pressão subtropical (ASAS) mencionado nos itens anteriores. Neste período do ano a ASAS mantém o tempo estável, com baixa umidade e céu claro com maior frequência, além de induzir o ar em movimento vertical de cima para baixo. Este fenômeno chama-se subsidência. Quando o ar se movimenta desta forma sofre compressão

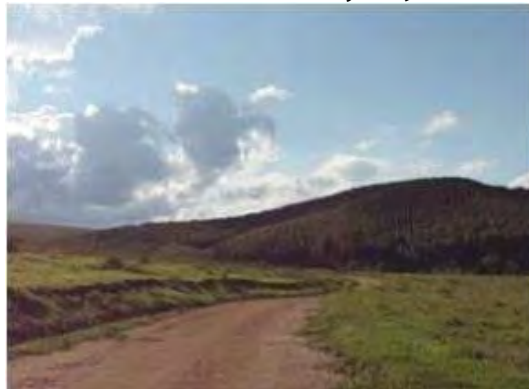
Figura 18 Acesso não pavimentado na área de estudo do Projeto Jambreiro

Os acessos presentes na área de estudo são vias não pavimentadas, conforme é apresentado na Figura 18 a seguir, que apresentam potencial de emissões por arraste eólico devido ao solo exposto, e por arraste mecânico com a movimentação de veículos. Os acessos apresentam solos cujos horizontes superficiais possuem textura fina (argilo-arenosa), propiciando levantamento de poeira pelo trânsito local. Dessa forma, a principal fonte emissora é o trânsito de veículos nas vias de acesso não pavimentadas, com destaque para os caminhões que transportam o eucalipto, como é apresentado na Figura 19.

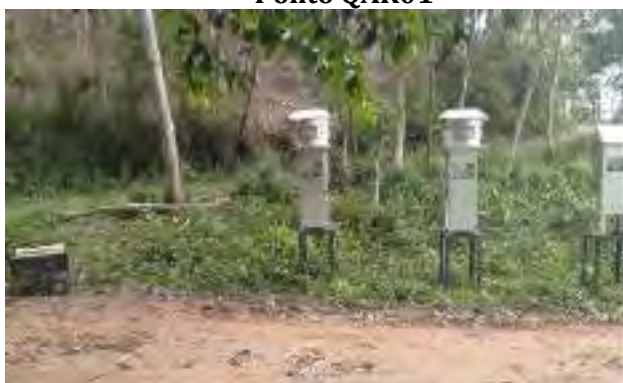
Figura 25 Localização do Ponto de Monitoramento de Qualidade do Ar – Ponto QAR01

O ponto QAR01 está localizado cerca de 2 km (oeste) da ADA do Projeto Jambreiro próximo a residências rurais. Cabe mencionar que este ponto está cercado por áreas de plantações de eucalipto, que serão manejadas durante toda implantação, operação e desativação do Projeto, assim, o eucaliptal funcionará como uma cortina verde/barreira física para diminuição da dispersão dos particulados na região. Contudo, devido as estradas não pavimentadas lindeiras ao ponto QAR01 haverá a contribuição significativa desta fonte nos resultados apurados.

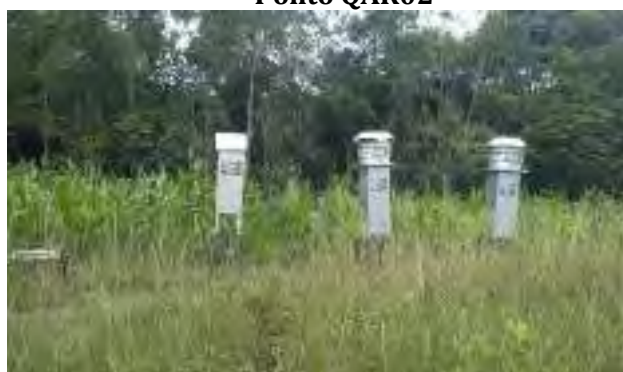
Figura 27 Localiza o do Ponto de Monitoramento de Qualidade do Ar – Ponto QAR02

O ponto QAR02 est  localizado cerca de 1 km (leste) da ADA do Projeto Jambreiro dentro da propriedade rural de um sitiante. Cabe mencionar que este ponto est  localizado ap s uma serra que divide a propriedade e a ADA do Projeto, as estruturas mais pr ximas s o Pilha de Est ril e o Sump da pilha, que est  margeado por mata nativa e eucaliptal, que funcionar  como uma cortina verde/barreira f sica para diminui o da dispers o dos particulados na regi o. A propriedade do sitiante, possui estrada n o pavimentadas de uso pessoal, cria o de gado e animais que tamb m podem contribuir para os resultados apurados.

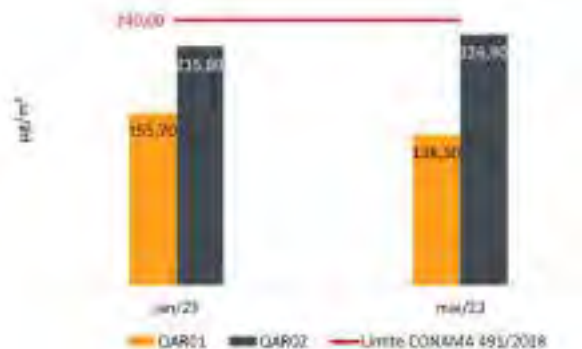
Figura 31 Resultado Monitoramento de Qualidade do Ar - Parâmetro PTS

Conforme pode ser observado nos gráficos acima, observa-se que os parâmetros de qualidade do ar comparados com a resolução CONAMA nº 491/2018 para os parâmetros: Partículas Totais em Suspensão (PTS) e Material Particulado (PM10 e PM2,5) apresentaram limites inferiores ao preconizado pela legislação. Porém, apesar dos resultados terem sido abaixo dos limites legais, o IQAr apresentou resultados de qualidade do ar ruim (12,5%), moderada (37,5%) e boa (50%) para o PM10 e PM2,5.

Observa-se que no período chuvoso (janeiro/2023), os resultados foram em maior concentração comparando-se com o período seco (maio/2023) para todos os parâmetros no ponto QAR01, tal ocorrência pode estar relacionada a velocidade dos ventos que conforme dados do INMET chegaram a 4,7 (m/s) no dia 13/01, que conforme escala de Beaufort significa brisa fraca, mas que agitam as folhas e as bandeiras desfraldam ao vento, podendo ter carregado pequenas partículas de poeira acrescida ao trânsito de veículos no local. Já as chuvas registradas para o período chuvoso são consideradas moderadas entre os dias 11 a 13 de janeiro.

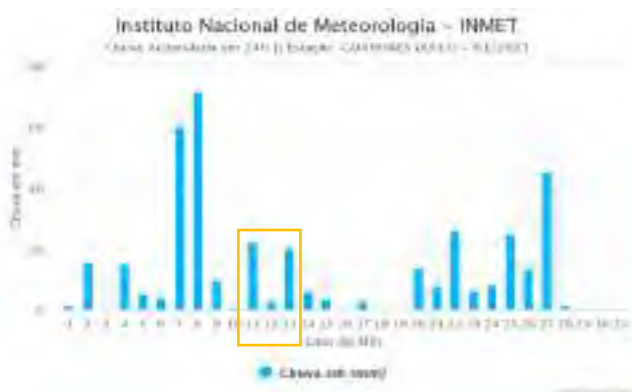
Figura 34 Chuva acumulada em 24h – JANEIRO/2023

A Figura 34 e Figura 35 aponta o histograma da chuva acumulada para o mês de janeiro e maio correlacionando com a primeira e segunda campanha de monitoramento.

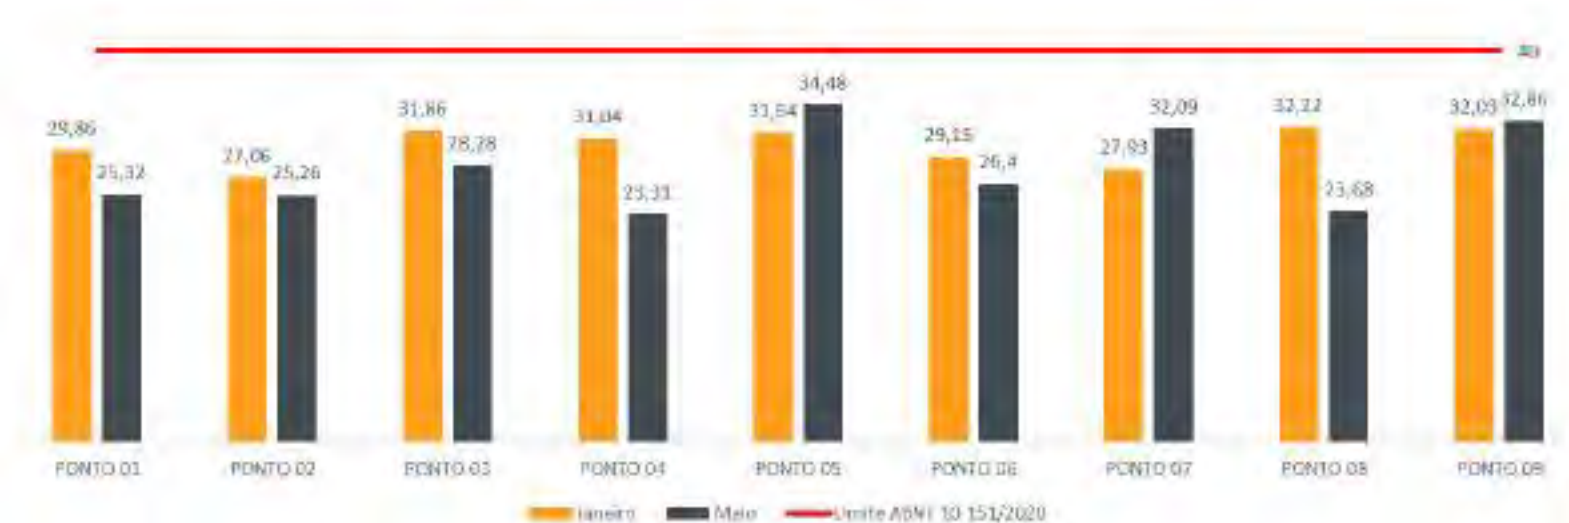
Figura 48 Resultado Monitoramento de Ruído Ambiental (Diurno)

As medições de ruído ambiental foram realizadas compreendendo o período diurno e noturno. As medições foram realizadas em duas campanhas (chuva e seca), sendo a primeira em janeiro de 2023 e a segunda em maio de 2023, respectivamente, onde foram executadas duas medições por ponto de monitoramento, sendo uma no período diurno e outra no período noturno, respeitando o que estabelece a NBR 10.151:2019 Versão Corrigida:2020 sobre os limites de horário para os períodos diurno e noturno, conforme apresentado anteriormente. O Quadro 14 a seguir apresentam os resultados das duas campanhas do monitoramento de Ruído Ambiental para os pontos analisados, por seguinte, para melhor visualização, os mesmos serão apresentados graficamente (Figura 48 e Figura 49).

Apesar da existência das fontes geradoras de ruído na região de inserção do Projeto Jambreiro, citadas no diagnóstico de qualidade do ar, no momento das medições não houve outras influências de ruídos externos além do ruído ambiente. Assim, em todos os resultados foi possível atender aos limites determinados pela NBR 10.151:2019 Versão Corrigida:2020.

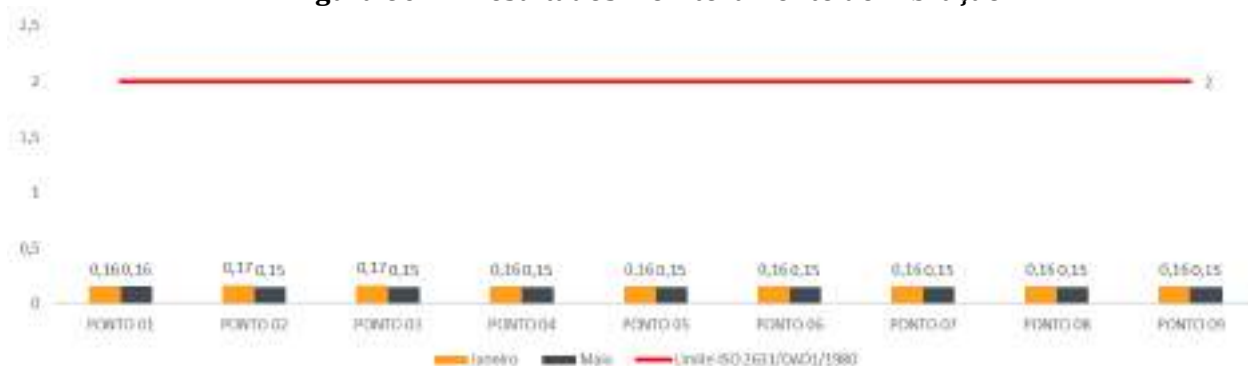
Figura 60 Resultados Monitoramento de Vibração

Apesar da existência das fontes geradoras de vibração na região de inserção do Projeto Jambreiro, mencionadas anteriormente, após a avaliação da vibração na área com base nas 2 campanhas de monitoramentos, pode-se observar diante dos resultados apresentados que os níveis de vibração se encontram na faixa de vibração “Levemente Perceptível” de acordo com os parâmetros estabelecidos pela ISO/2631/DAD1 (1980), para todos os pontos de monitoramento. Isto posto, concluiu-se que a faixa de vibração na região do empreendimento analisada encontra-se dentro do estabelecido pela norma supracitada. Os boletins emitidos pelo laboratório SEGMA são apresentados no Anexo 12 – Boletins de Monitoramento de Vibração.

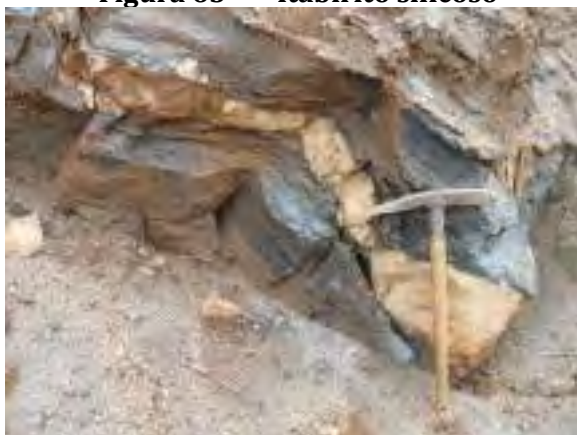
Figura 63 Itabirito silicoso

Os quartzitos ferruginosos apresentam-se ora com bandamento definido, composto por níveis de ferro (magnetita predominante) com espessuras inferiores a 2 cm (Figura 63), ora com bandamento incipiente (Figura 64), disseminados entre cristais de quartzo com granulação grossa. Localmente sua compacidade aumenta, caracterizando-os como maciços, perdendo seu aspecto sacaroidal.

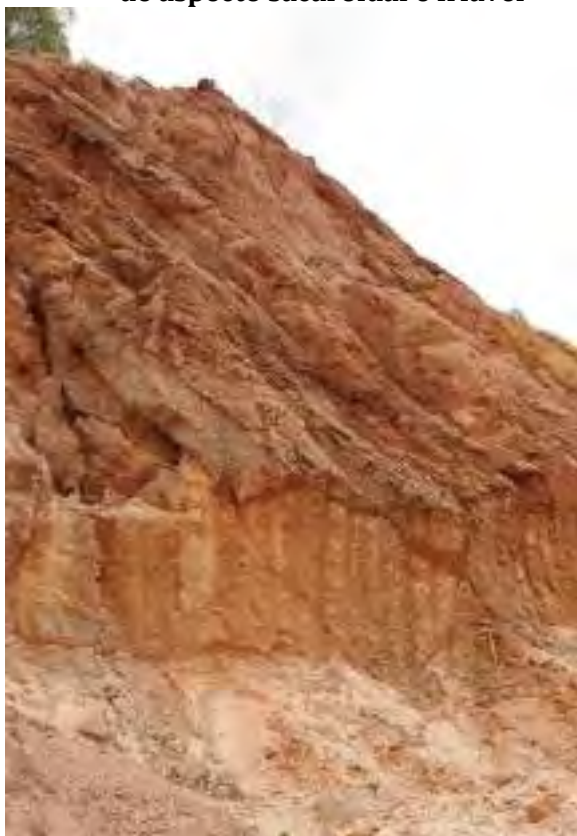
Figura 65 Afloramento de ortoquartzito de aspecto sacaroidal e friável

Os ortoquartzitos predominantemente têm aspecto sacaroidal e friável (Figura 65). Afloramentos com quartzitos compactos também foram observados. De maneira esparsa ocorre magnetita na forma de níveis com espessuras milimétricas ou mesmo como cristais isolados, euédricos a subédricos.

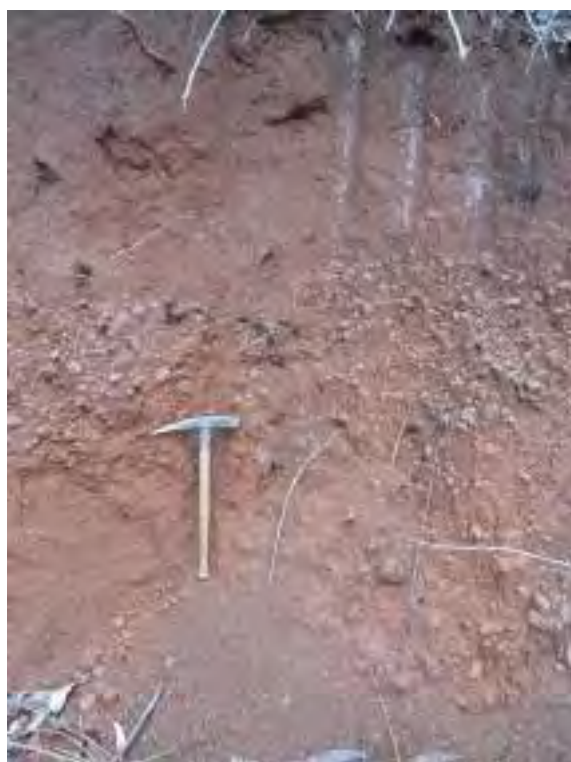
A canga laterítica observada corresponde à variedade estruturada, proveniente da meteorização de itabiritos silicosos (Figura 66). Essa ocorre na forma de afloramentos com dimensões restritas.

Figura 66 Camada localizada de canga laterítica

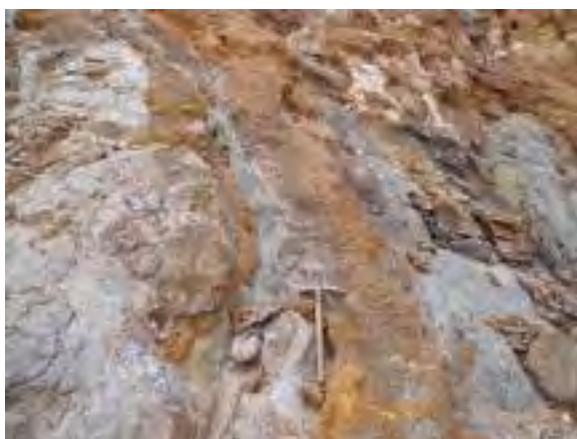
Na capa e lapa da sequência de formação ferrífera foram observados predominantemente xistos e gnaisses, respectivamente. Os xistos, são predominantemente pelíticos (Figura 67), contendo clorita, biotita, grafita, com coloração cinza a roxa, muitas vezes rico em caulim pela influência de inúmeros corpos pegmatóides discordantes de toda a sequência. Já os gnaisses muitas vezes encontram-se milonitizados, tendo sua porção máfica um aspecto “xistificado”. Os contatos dessas rochas com a referida sequência de formação ferrífera são bruscos (Figura 68).

Figura 67 Afloramento dos xistos pelíticos

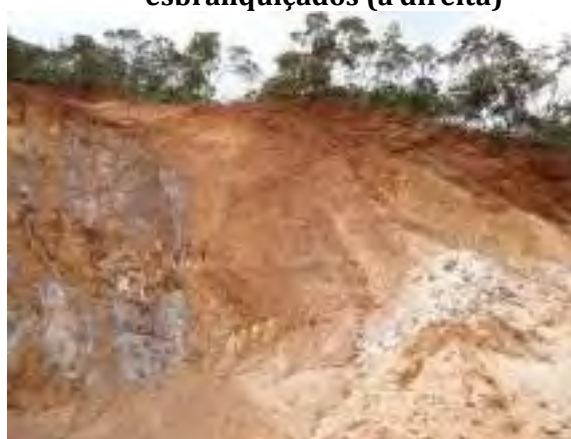
Figura 68 Transição entre xistos (à esquerda) e ortoquartzitos esbranquiçados (à direita)

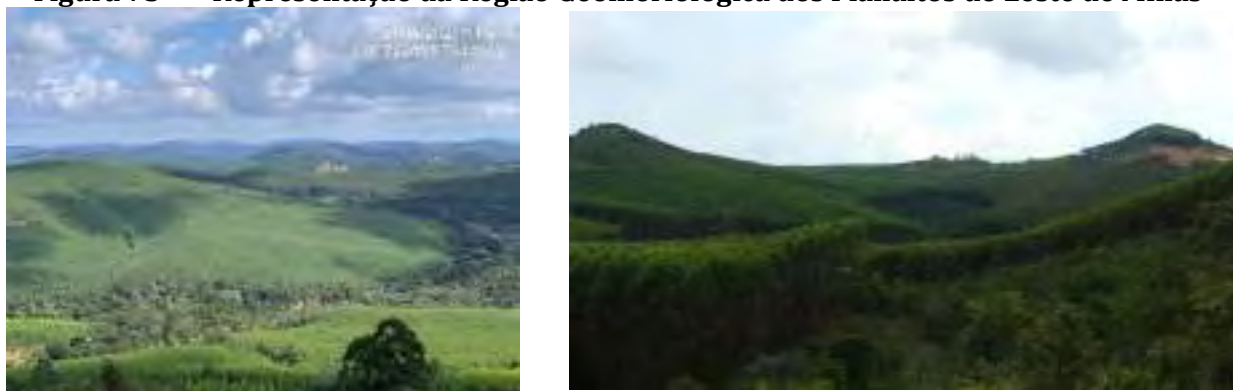
Figura 73 Representação da Região Geomorfológica dos Planaltos do Leste de Minas

As Regiões Geomorfológicas representam compartimentos inseridos nos conjuntos litomorfoestruturais que, sob a ação dos fatores climáticos pretéritos e atuais, lhes conferem características genéticas comuns, agrupando feições semelhantes. Sendo considerados ainda, aspectos relativos à sua distribuição espacial e localização geográfica. A área em estudo está inserida da Região Geomorfológica dos Planaltos do Leste de Minas, conforme a Figura 73

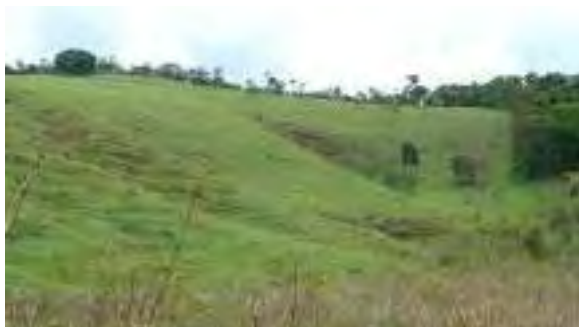
O relevo da área de estudo apresenta influências estruturais de caráter regional, sendo que o intemperismo da morfoescultura prevalece sobre a morfoestrutura, mascarando as rupturas geomorfológicas. Na área de estudo as variações são gradacionais entre as baixadas colmatadas, as colinas convexo-côncavas ora circulares ora alongadas e as morrarias isoladas de ondulação mais aguçada (Figura 75).

Figura 75 Formas de vertentes côncavas Figura 76 – Formas com topos convexos

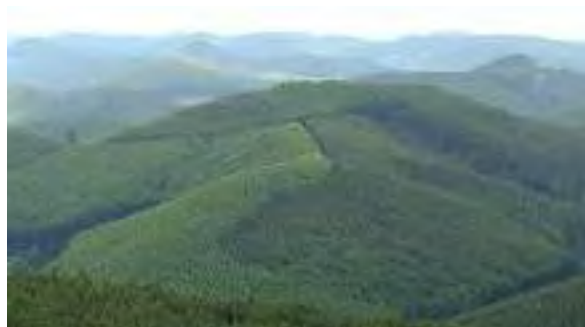
Os topos possuem caráter convexo, as vertentes são mistas entre porções convexas, retilíneas e côncavas em disposição alveolar, os fundos de vale possuem diferentes níveis de colmatação conforme o desenvolvimento do canal (Figura 76). Canais de ordem superior (3ª ordem) apresentam relevo menos proeminente com fundos de vale mais largos e retilíneos, enquanto os de ordem inferior (1ª e 2ª ordens) apresentam fundos de vale estreitos e com formação de terraços.

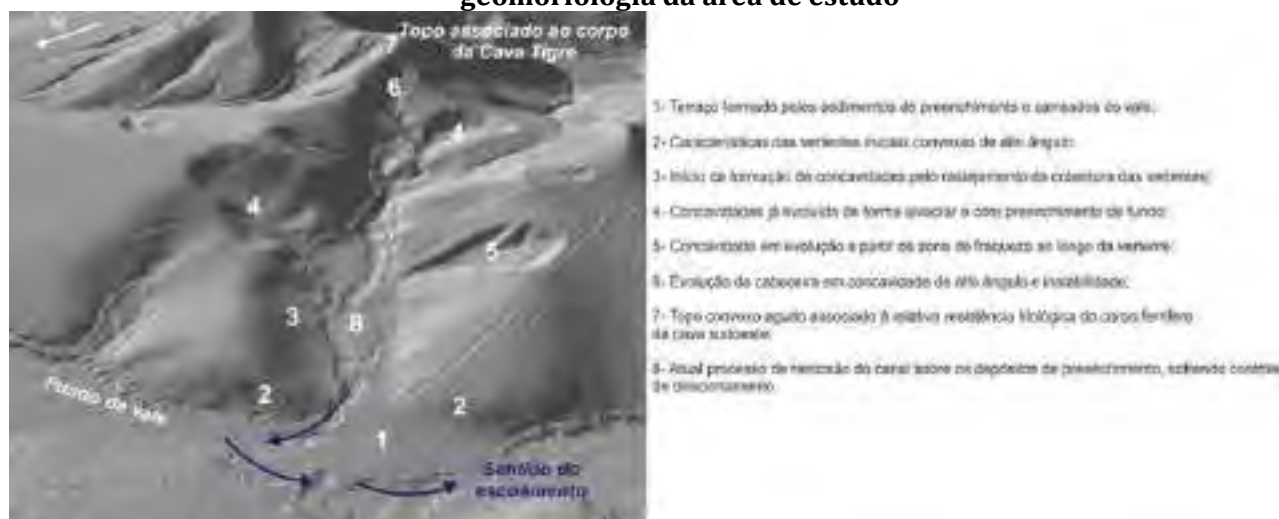
A dinâmica evolutiva corresponde ao predomínio de processos de movimentos de massa com deslizamentos e rastejamento controlados por um nível de base local confinando a sedimentação. Os deslizamentos ocorrem sobre as vertentes convexas gerando o início das concavidades, as quais passam a evoluir por rastejamentos, dismantelando as vertentes e aplainando os vales, conforme apresentado no esquema da Figura 77 , (CENTAURUS, 2021).

Figura 77 Esquema de feições atuais indicativas do processo geral de evolução da geomorfologia da área de estudo

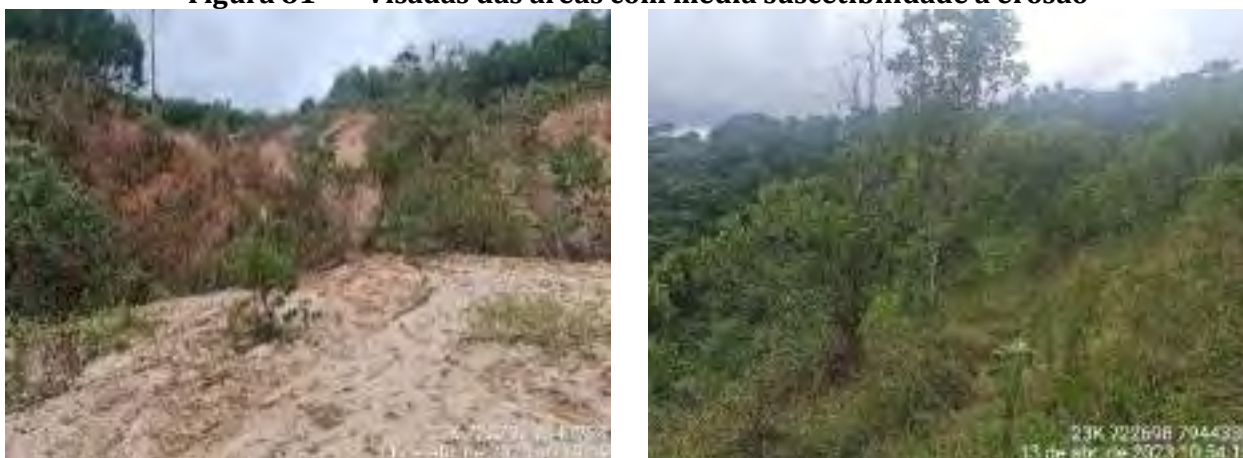
A intersecção dos atributos ambientais da ADA possibilitaram a classificação da área em duas classes de suscetibilidade a processos erosivos: classe média, representada por litotipo com média resistência às ações de intemperismo químico e físico (gnaisse), com a ocorrência de Latossolo Vermelho-amarelo, relevo forte-ondulado (declividade variando entre 20 a 45%) e com a ocorrência de áreas alteradas preteritamente por ação antrópica; e classe baixa, representada por litotipos com resistência média a alta, à ação do intemperismo químico e físico (itabirito e quartzito), associados a Latossolo Vermelho-amarelo, relevo variando entre suave-ondulado a ondulado (declividade 3 a 8% e 8 a 20%, respectivamente) e com cobertura vegetal natural em diferentes estágios de regeneração como pode ser observado na Figura 81 e Figura 82

Figura 81 Visadas das áreas com média suscetibilidade à erosão

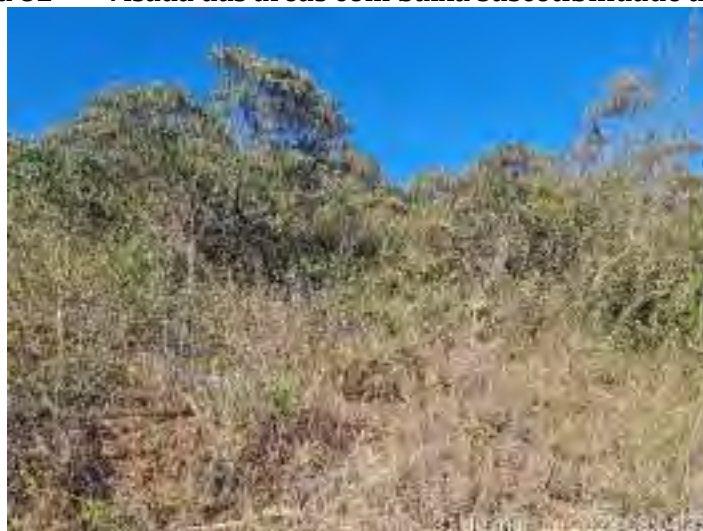
Figura 82 Visada das áreas com baixa suscetibilidade à erosão

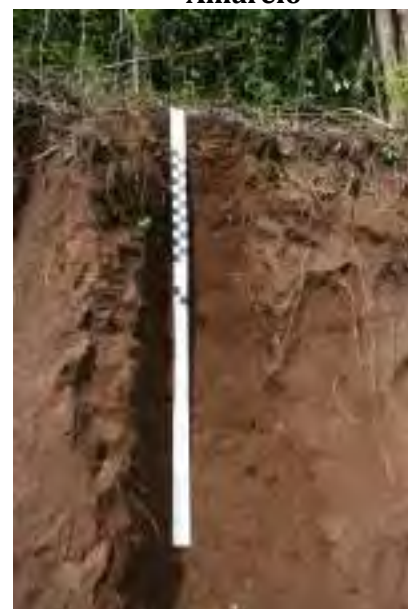
A Figura 84 e a Figura 85 apresentam os registros da classe dos Latossolos, uma vez que esta é a classe com ocorrência predominante na área do empreendimento (Figura 86).

Figura 85 Perfil de Latossolo Vermelho Amarelo

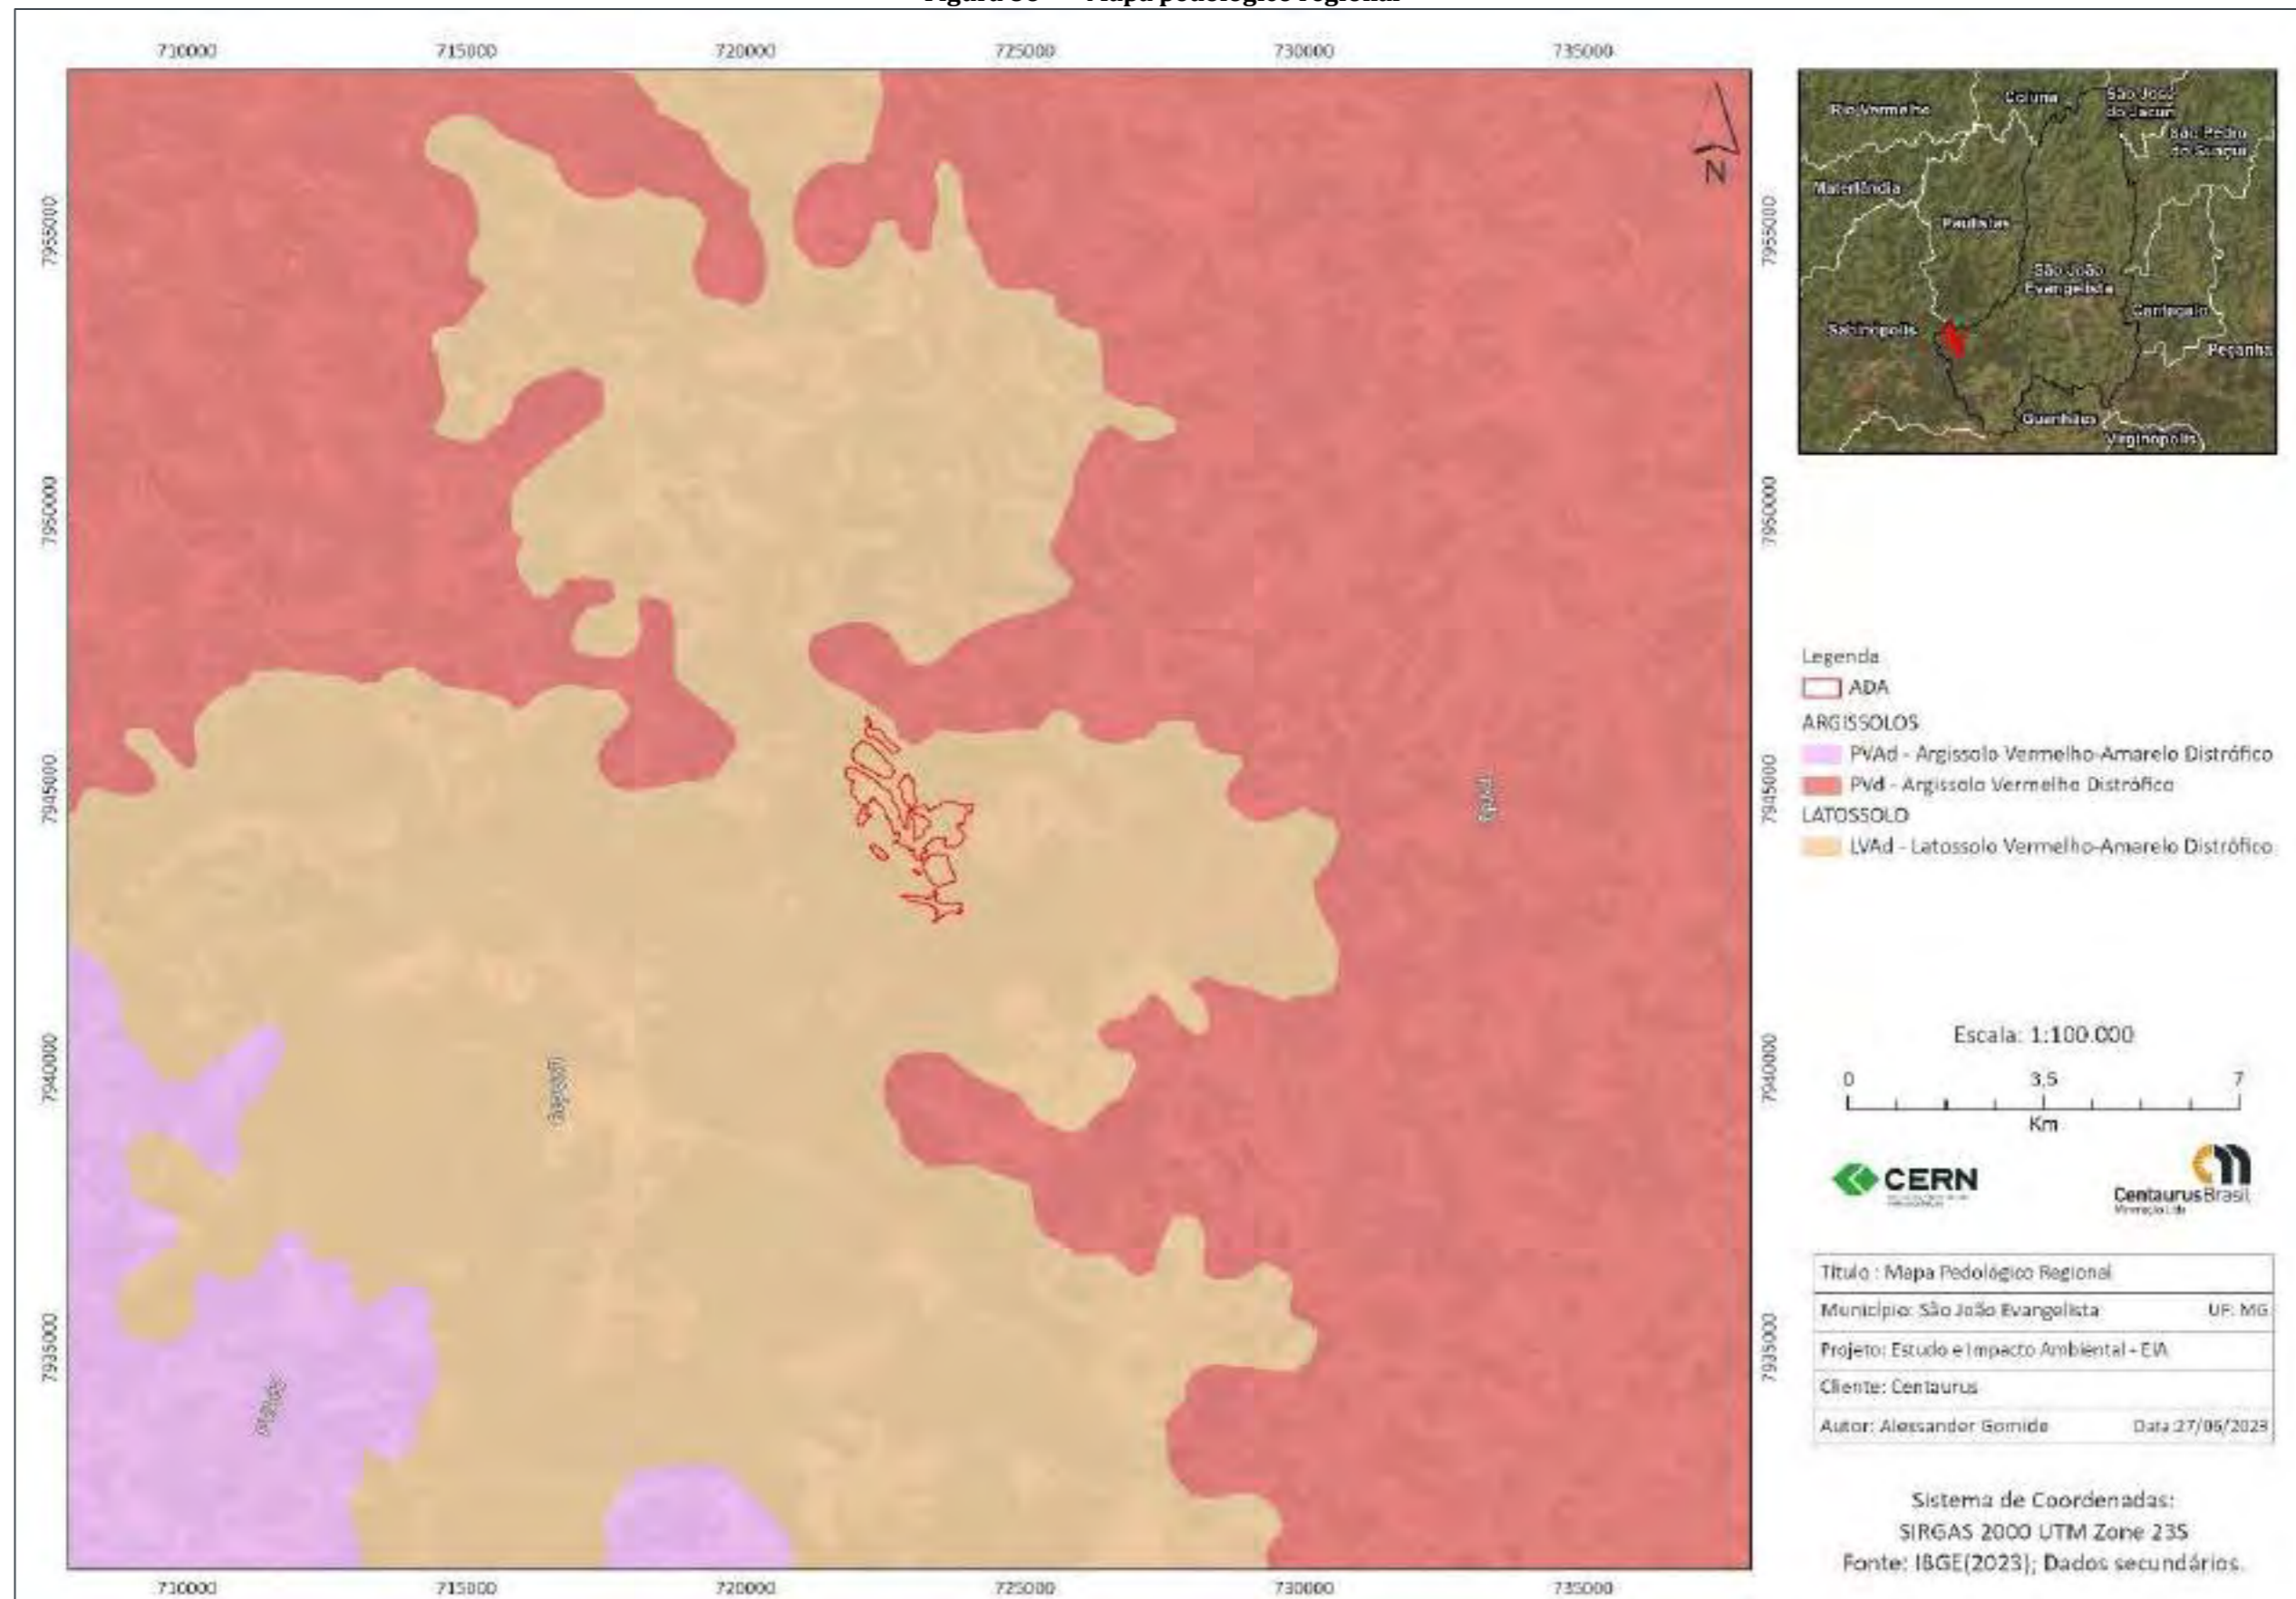
Figura 86 Mapa pedológico regional

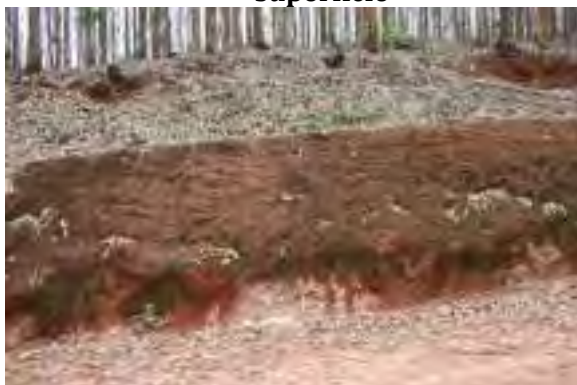
Corroborando com o estudo utilizado como base para a caracterização pedológica regional (FEAM, 2010), os levantamentos de campo realizados constataram a predominância de ocorrência de variações da classe do Latossolo Vermelho-Amarelo (Figura 88 e Figura 89

Figura 88 Perfil de Latossolo Vermelho com pouca profundidade com presença de granitos aflorantes próximos à superfície

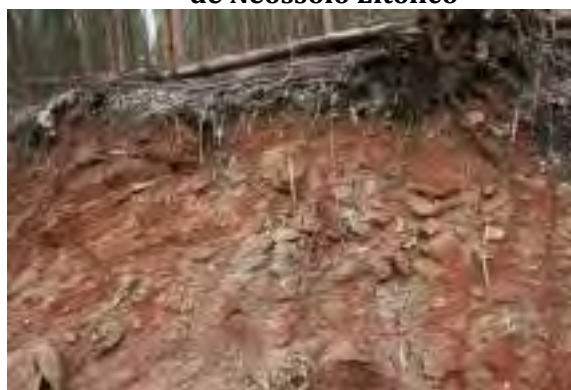
Figura 89 Área com predomínio de Latossolo Vermelho com ocorrência local de Neossolo Litólico

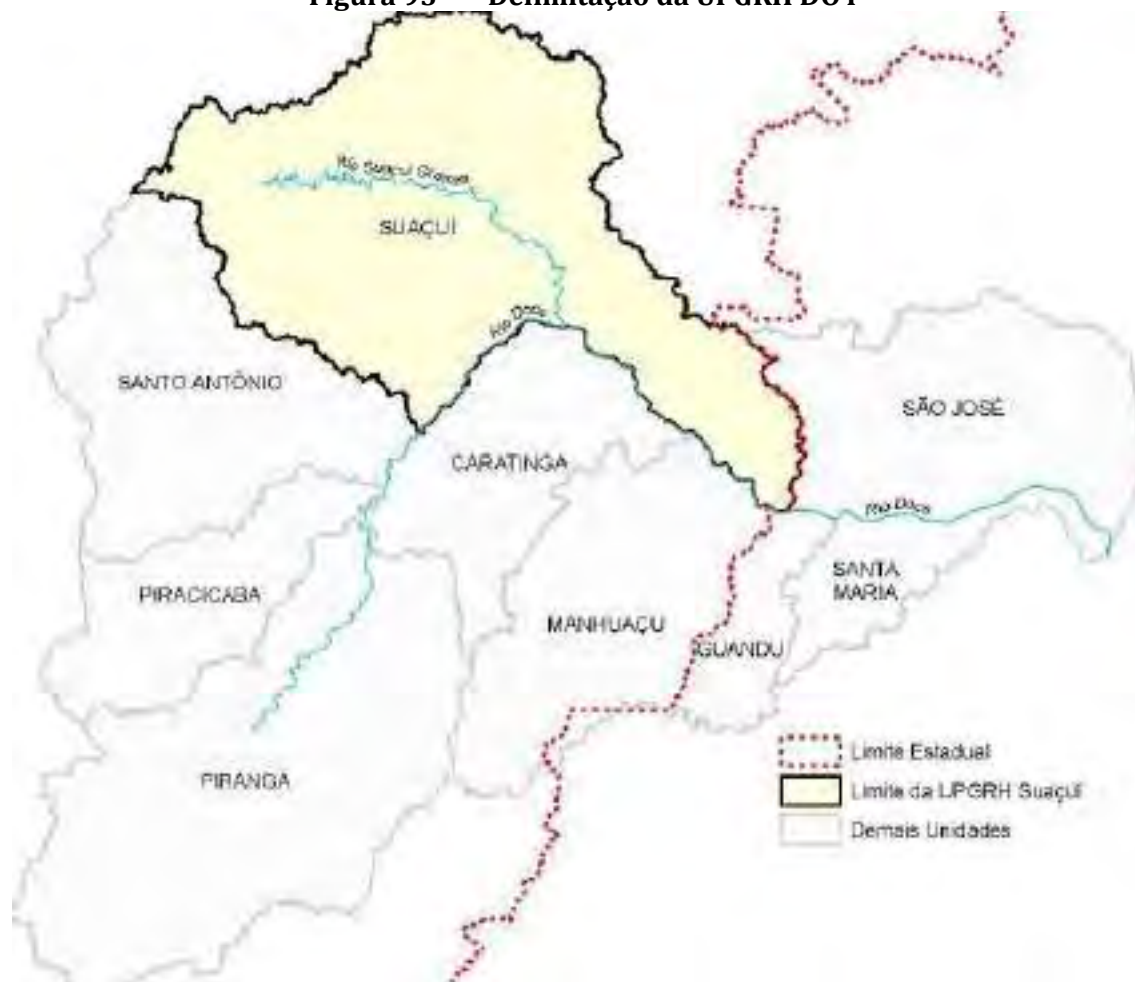
A UPGRH DO4 insere-se totalmente no estado de Minas Gerais. Ocupa área de 21.555 km², constituindo-se na maior unidade da bacia do rio Doce em termos de área (Figura 95).

Figura 95 Delimitação da UPGRH D04

A UPGRH D04 é composta pela bacia hidrográfica do rio Suaçuí Grande, que ocupa uma área de 12.413 km², pela bacia hidrográfica do rio Suaçuí Pequeno, com área de 1.720 km², e pela bacia do rio Corrente Grande, com área de 2.478 km². As áreas destas bacias hidrográficas são ainda acrescidas das áreas de drenagem de outros córregos de contribuição hídrica menos representativa que drenam diretamente para o rio Doce, pela sua margem esquerda, chamada área incremental Suaçuí (D04), ocupando 4.945 km².

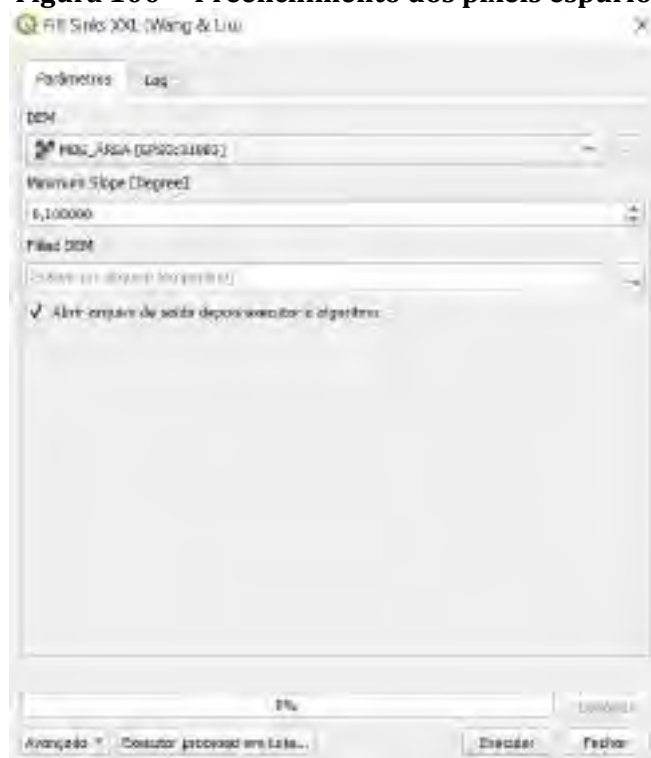
Para a elaboração das APPs de topo de morro e de declividade, será utilizado o software QGIS juntamente com a base de dados do Alos Palsar, que disponibiliza um Modelo Digital de Terreno. Após o download da base de dados e o recorte na área de interesse, foi realizado o procedimento de "Preencher depressões" (Figura 100) para corrigir os pixels espúrios comuns neste tipo de dado raster.

Figura 100 Preenchimento dos pixels espúrios

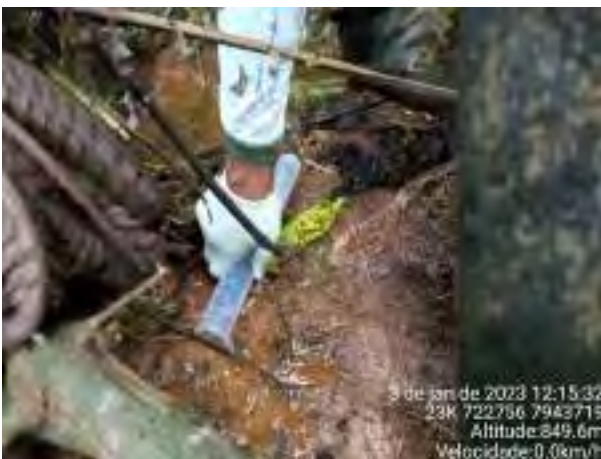
**Figura 115 Medição de Vazão
(Campanha Chuvosa)**

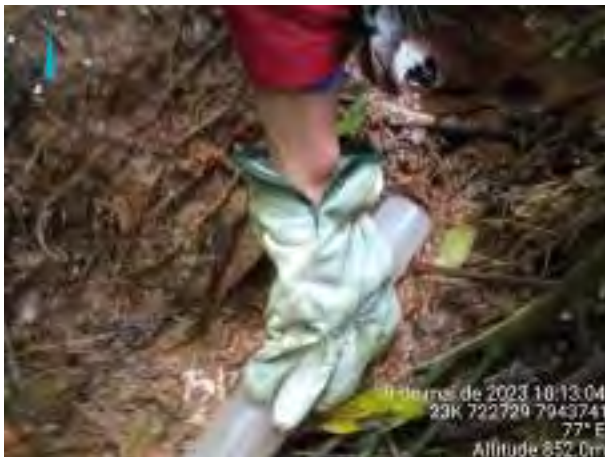
ΣVazão campanha seca (Q): 0,0035 L/s

**Figura 119 Medição de Vazão
(Campanha Seca)**

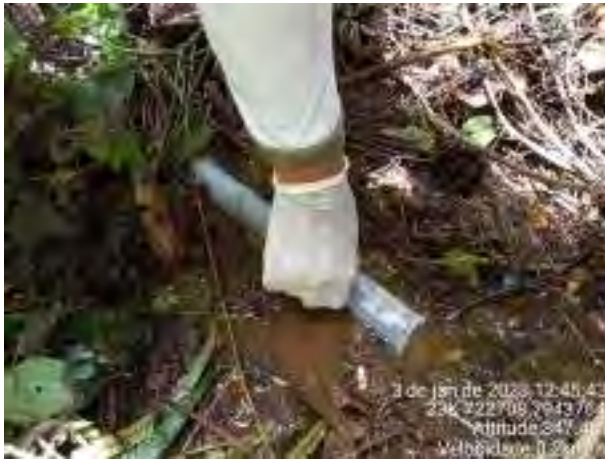
Figura 123 Medição de vazão
(Campanha Chuvosa)

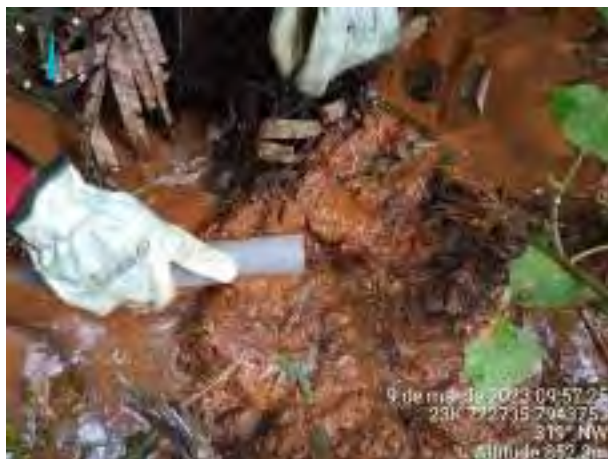
ΣVazão campanha seca (Q): 0,009 L/s

**Figura 129 Medição de Vazão
(Campanha Seca)**

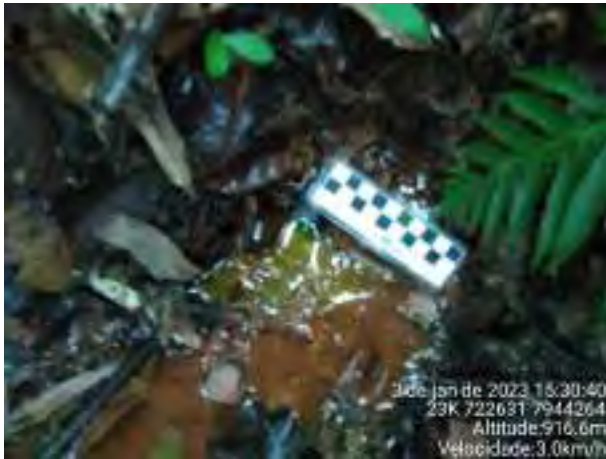
**Figura 131 Nascente
(Campanha Chuvosa)**

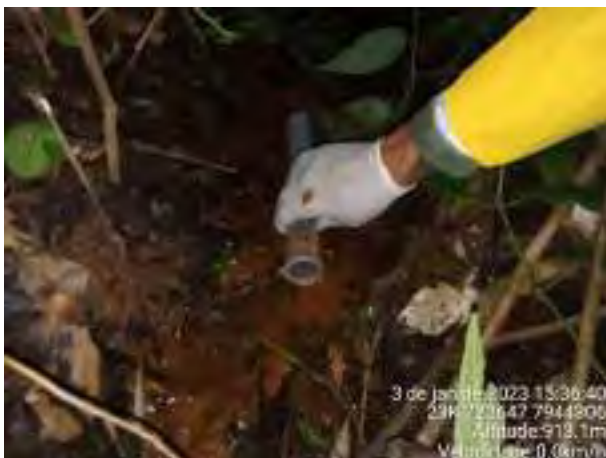
**Figura 135 Medição de vazão
(Campanha Chuvosa)**

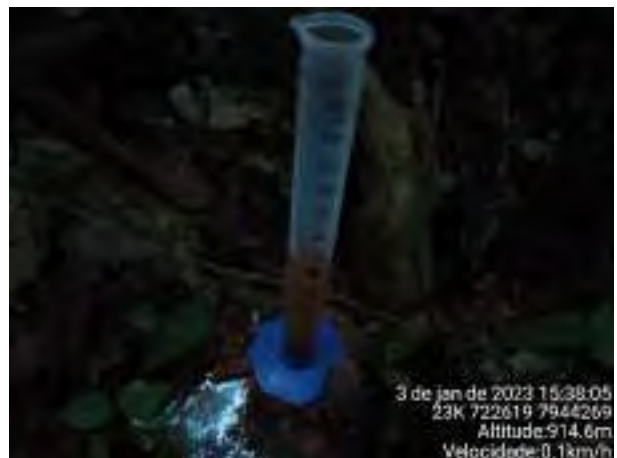
**Figura 136 Vazão
(Campanha Chuvosa)**

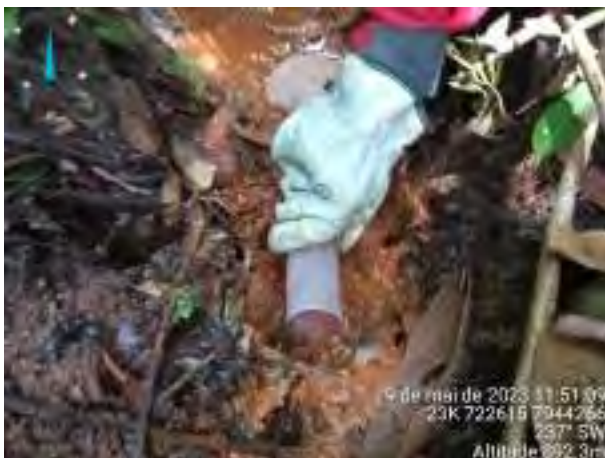
**Figura 141 Medição de Vazão
(Campanha Secca)**

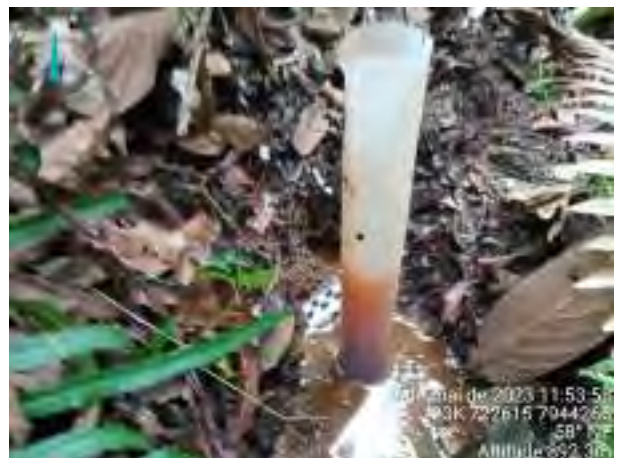
**Figura 142 Vazão
(Campanha Secca)**

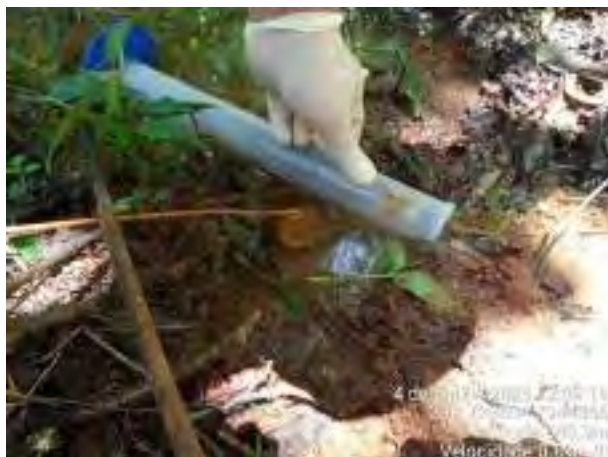
**Figura 149 Medição de vazão
(Campanha Chuvosa)**

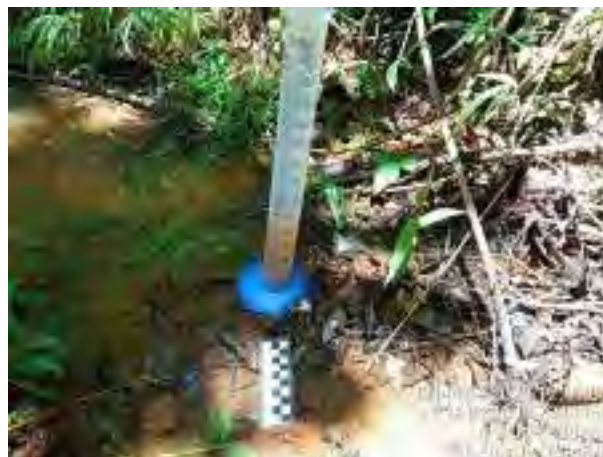
**Figura 150 Vazão
(Campanha Chuvosa)**

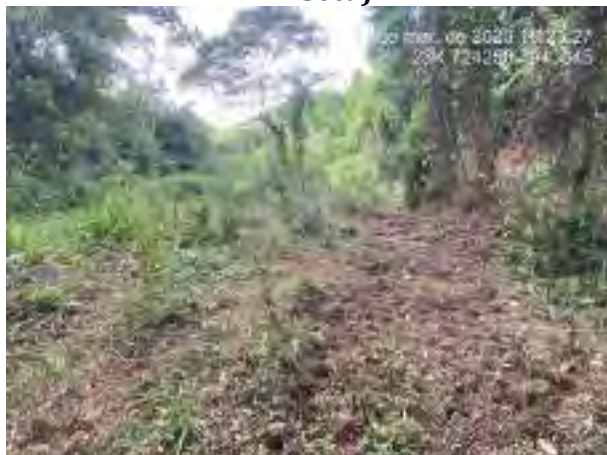
Figura 157 Pisoteio de gado (Campanha Seca)

A vegetação no entorno imediato da nascente se encontra antropizada, caracterizada como área de pasto, sendo perceptível as pegadas de animais (Figura 157), porém a área está inserida em contexto de vegetação caracterizada como Floresta Estacional Semidecidual, em estado médio de conservação.

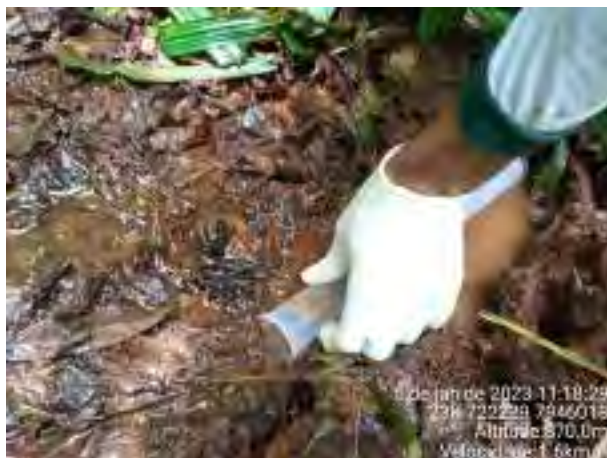
**Figura 172 Medição de vazão
(Campanha Chuvosa)**

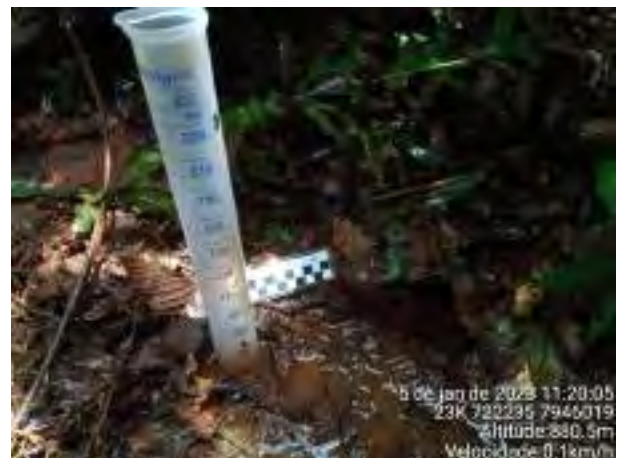
**Figura 174 Nascente
(Campanha Secca)**

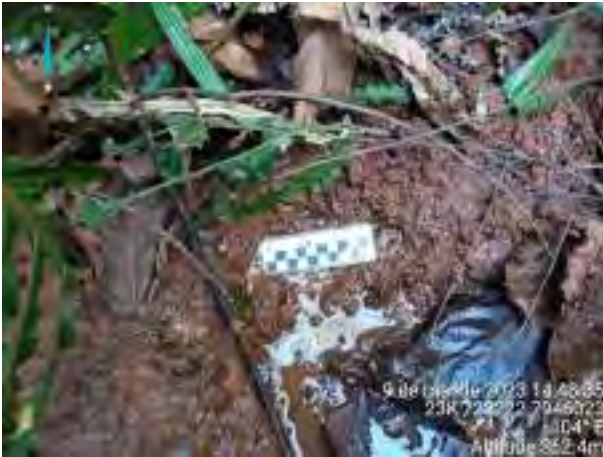
**Figura 175 Talvegue seco à montante
(Campanha Secca)**

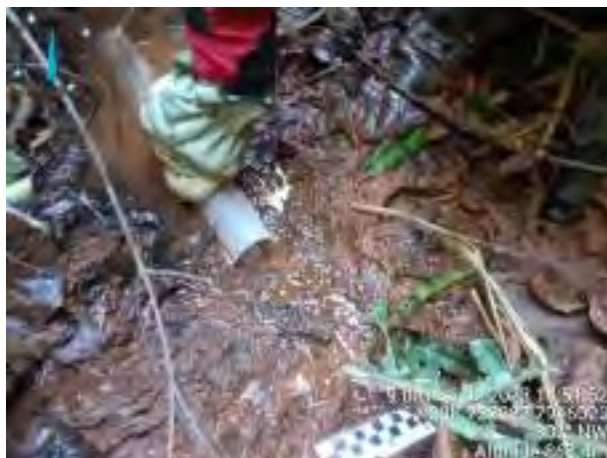
**Figura 179 Vazão
(Campanha Secca)**

ΣVazão campanha seca (Q): 0,0123 L/s

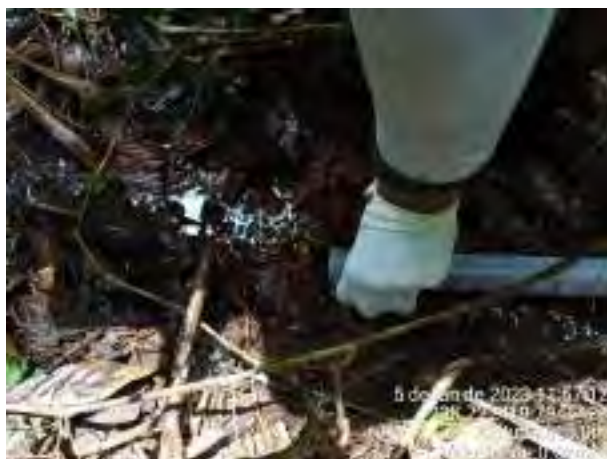
**Figura 184 Medição de vazão
(Campanha Chuvosa)**

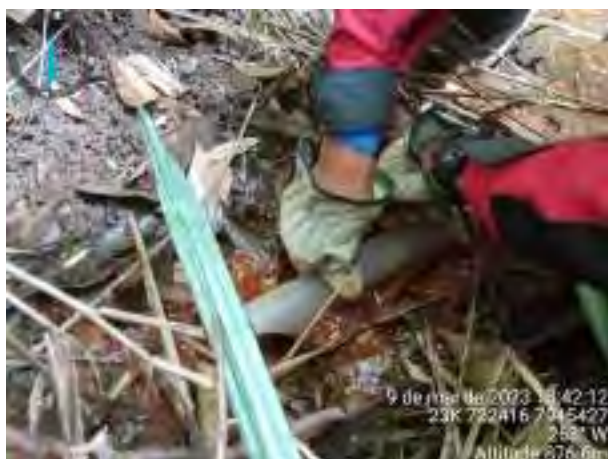
**Figura 190 Medição de Vazão
(Campanha Seca)**

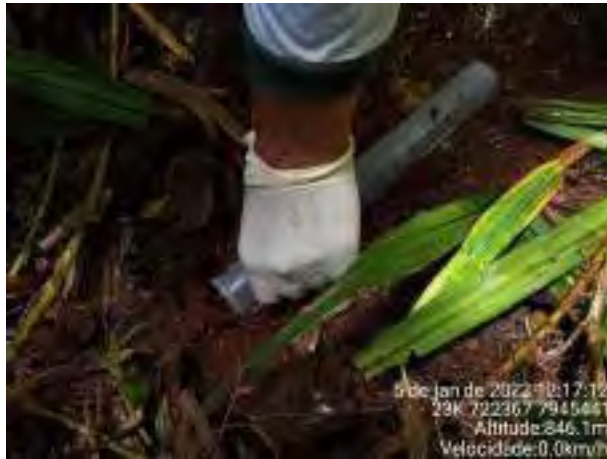
Figura 196 Medição de vazão
(Campanha Chuvosa)

ΣVazão campanha chuvosa (Q): 0,0127 L/s

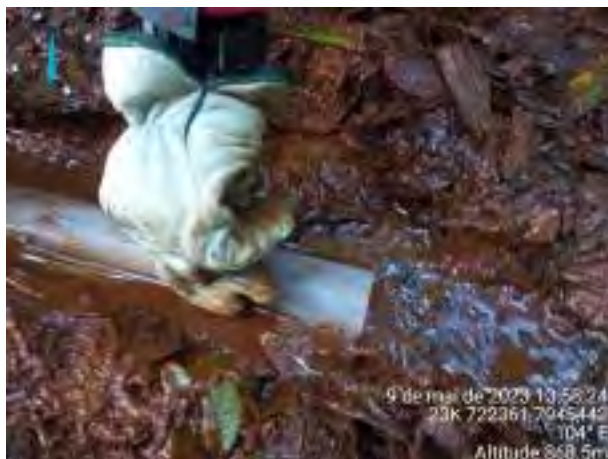
**Figura 202 Medição de Vazão
(Campanha Seca)**
