CentaurusBrasil
Mineração Ltda

**PROJETO
JAMBREIRO**

Setembro - 2023

**ESTUDO DE
IMPACTO
AMBIENTAL
VOLUME II**

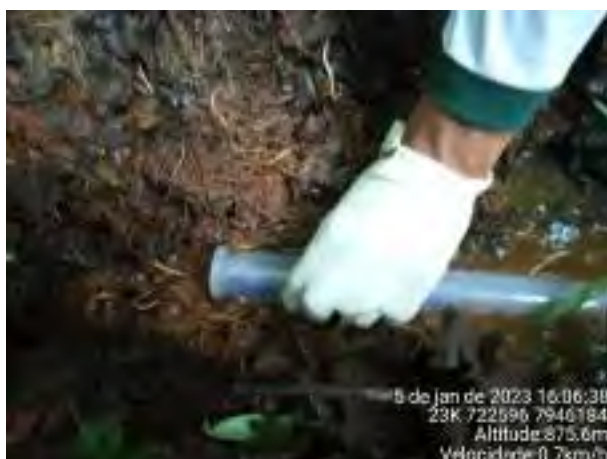
**Figura 208 Medição de vazão
(Campanha Chuvosa)**

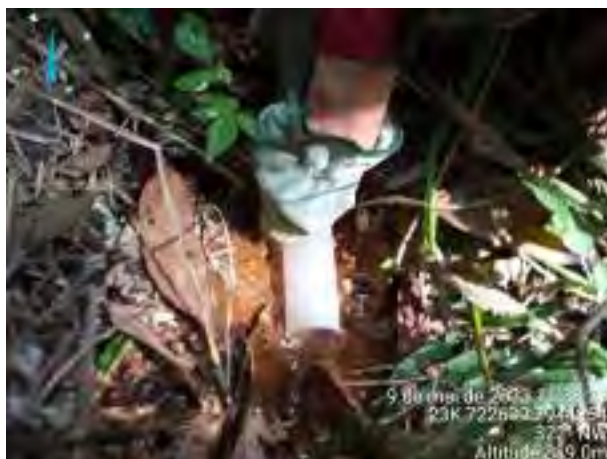
**Figura 220 Medição de vazão
(Campanha Seca)**

ΣVazão campanha seca (Q): 0,0133 L/s

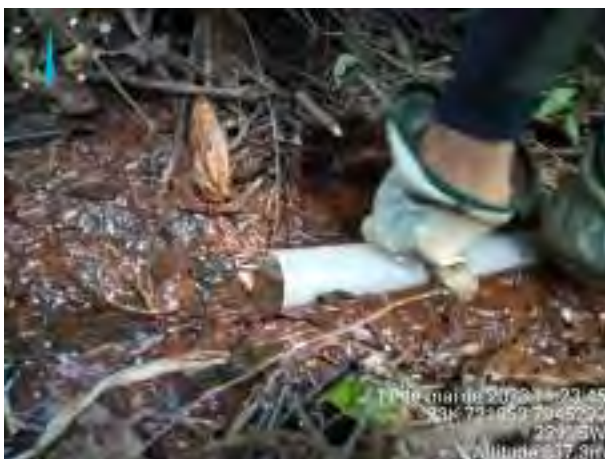
**Figura 230 Medição de vazão
(Campanha Seca)**

Σ Vazão campanha seca (Q): 0,038 L/s

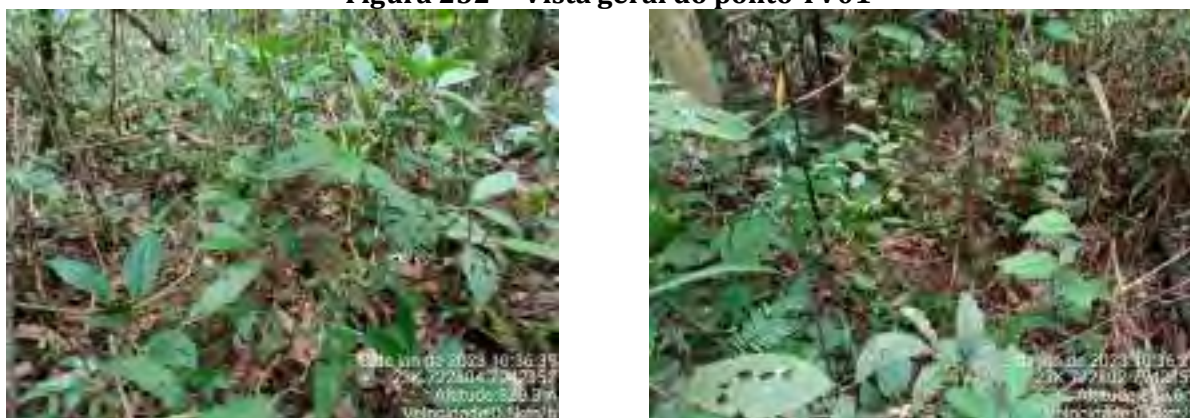
Figura 232 Vista geral do ponto TV01

Descrição: Talvegue seco localizado na margem direita do córrego da Babilônia, apresentando morfologia suave, sem encaixe expressivo no relevo local. Inserido a montante do Ponto de observação PO01.

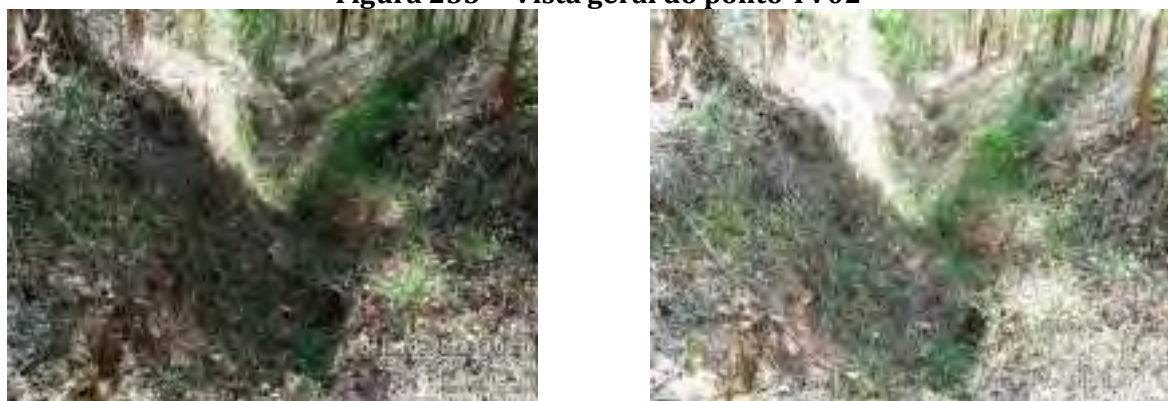
Figura 233 Vista geral do ponto TV02

Descrição Talvegue seco localizado na margem esquerda do córrego da Babilônia, apresentando morfologia suave, com encaixe expressivo no relevo local. Inserido a montante do talvegue TV03.

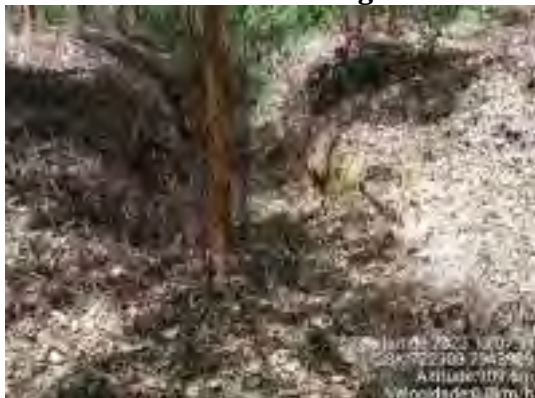
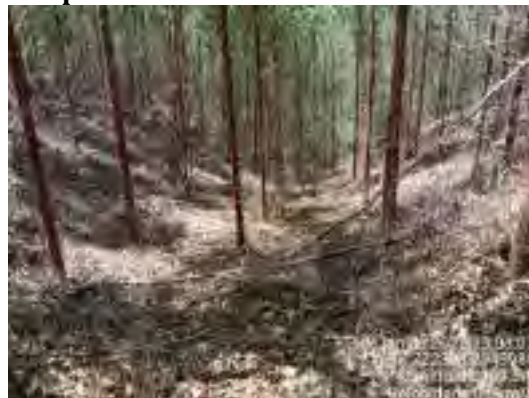
Figura 234 Vista geral do ponto TV03

Descrição: Talvegue seco localizado na margem esquerda do córrego da Babilônia, apresentando morfologia suave, com encaixe expressivo no relevo local. Inserido a jusante do talvegue TV03.

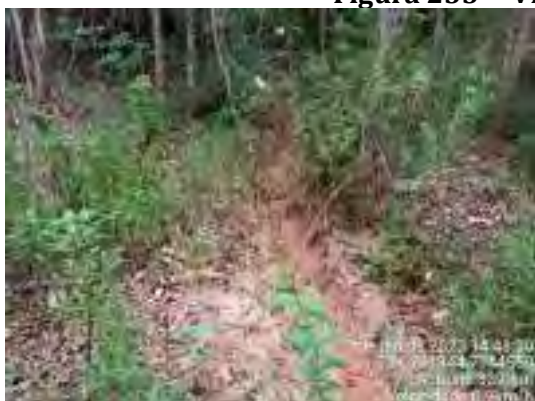
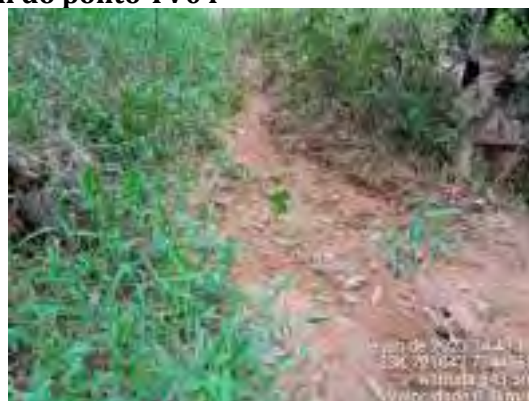
Figura 235 Vista geral do ponto TV04

Descrição: Talvegue seco localizado na microbacia do afluente da margem esquerda do córrego da Babilônia, apresentando morfologia suave, com encaixe expressivo no relevo local. Inserido a montante do talvegue TV16.

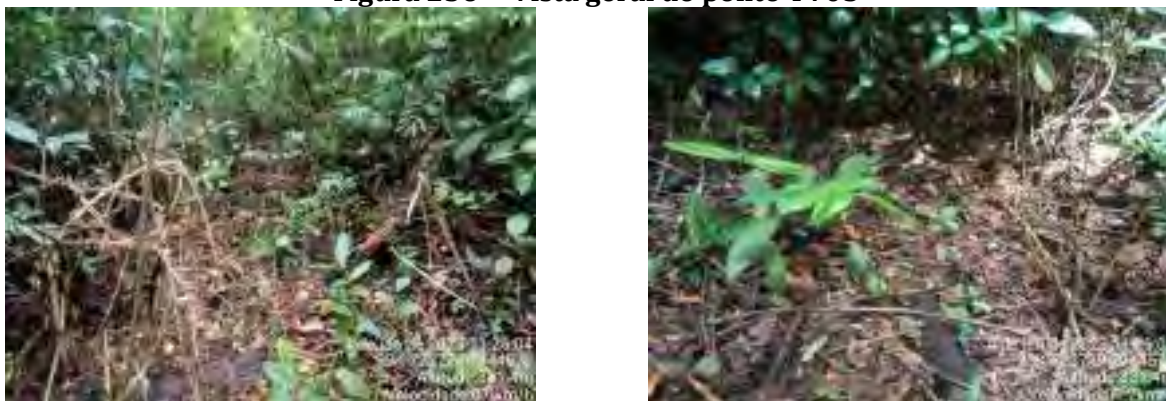
Figura 236 Vista geral do ponto TV05

Descrição Talvegue seco localizado á montante do afluente da margem direita do córrego Barro Preto, em área paralela ao curso d'água originado nas nascentes NAS04 e NAS05 apresentando morfologia suave, com encaixe expressivo no relevo local. Inserido a jusante dos pontos cadastrados como TV12 e TV13.

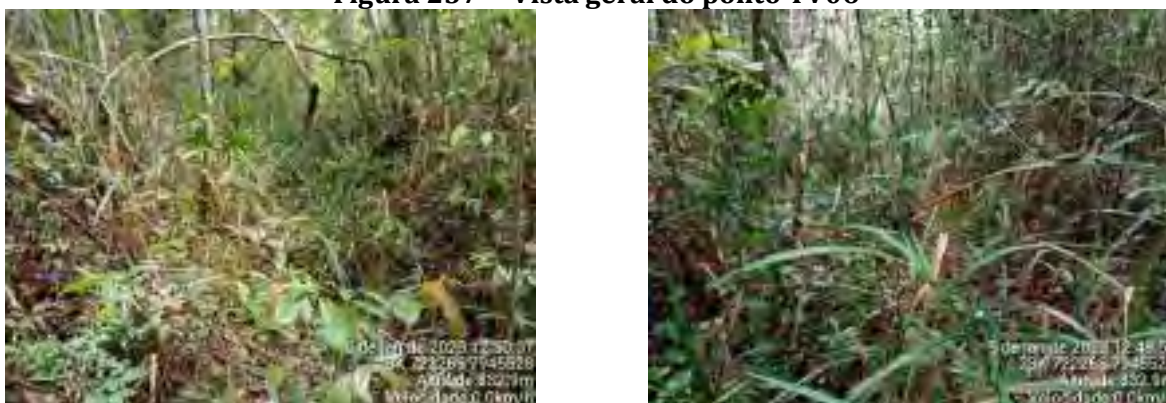
Figura 237 Vista geral do ponto TV06

Descrição: Talvegue seco localizado na microbacia do afluente da margem esquerda do córrego da Babilônia, em área paralela ao curso d'água originado nas nascentes NAS09 e NAS10 apresentando morfologia suave, com encaixe expressivo no relevo local. Inserido a jusante dos pontos cadastrados como SU02 e SU05.

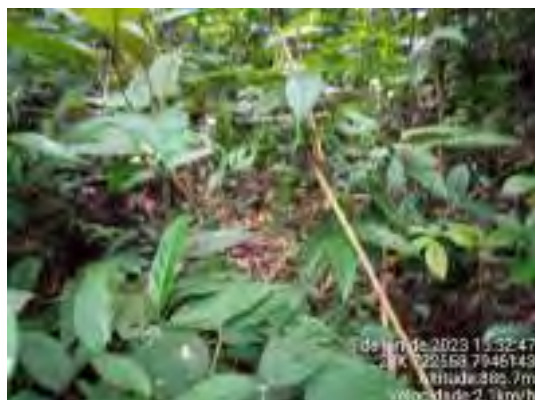
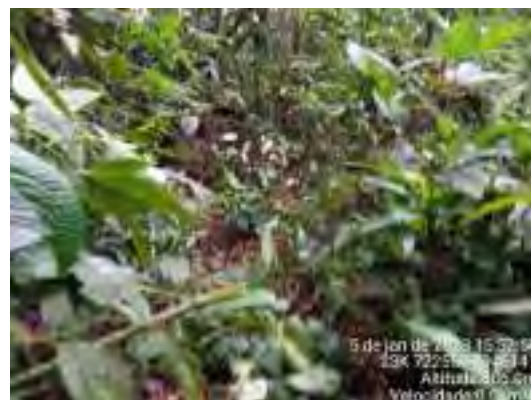
Figura 238 Vista geral do ponto TV07

Descrição: Talvegue seco localizado à montante do afluente da margem esquerda do ribeirão do Bernardo Cardoso, apresentando morfologia suave, com encaixe expressivo no relevo local. Inserido a jusante do ponto cadastrado como TV14 e à montante do NAS11.

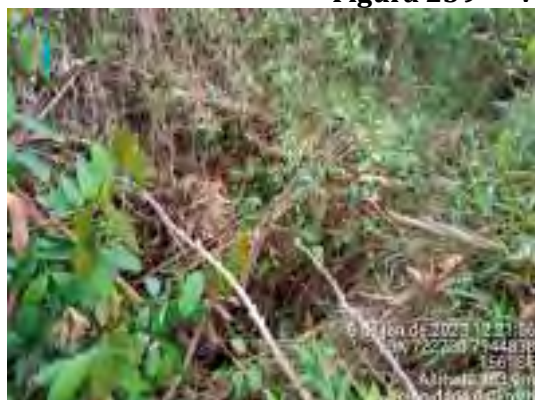
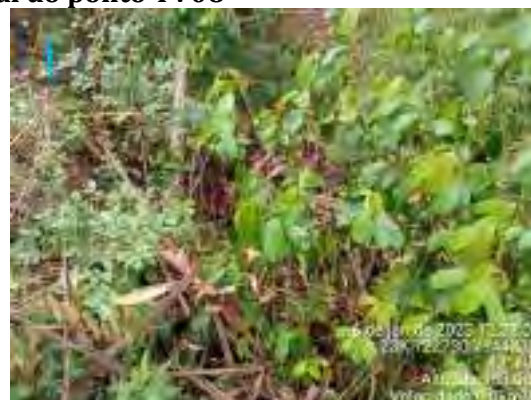
Figura 239 Vista geral do ponto TV08

Descrição: Talvegue seco localizado na microbacia do afluente da margem esquerda do córrego da Babilônia, em área paralela ao curso d'água originado nas nascentes NAS01 e NAS02 apresentando morfologia suave, com encaixe expressivo no relevo local. Inserido a jusante dos pontos cadastrados como TV09, P003, CDA17, SU01, CDA05 e CDA18.

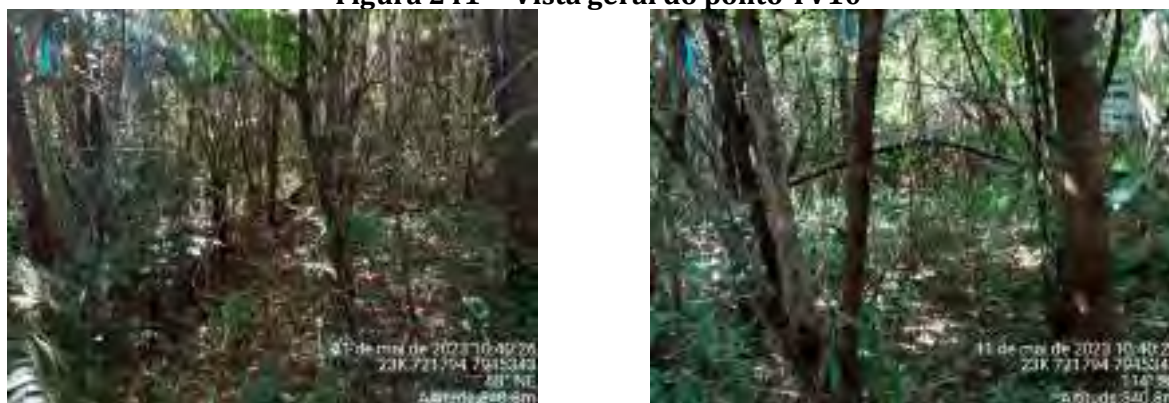
Figura 241 Vista geral do ponto TV10

Descrição: Talvegue seco localizado na margem esquerda do córrego da Babilônia, em área paralela ao curso d'água originado na nascente NAS07 apresentando morfologia suave, com encaixe expressivo no relevo local.

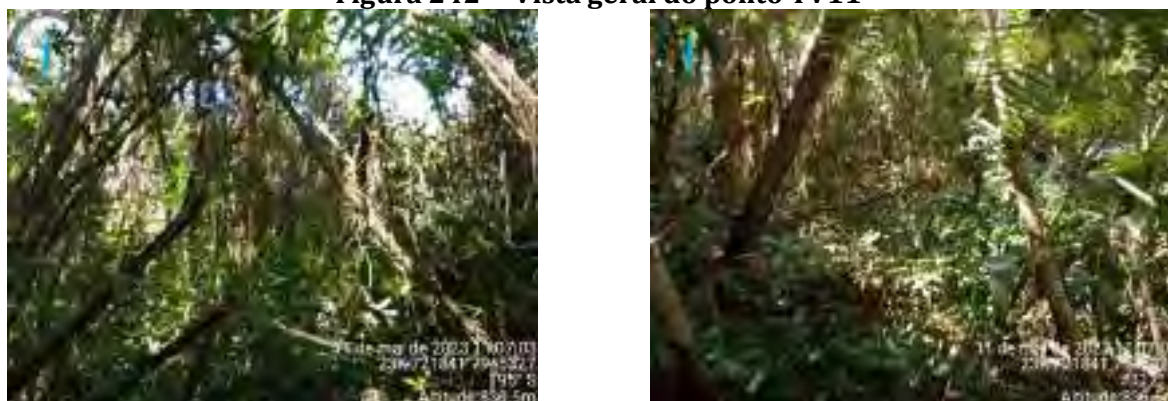
Figura 242 Vista geral do ponto TV11

Descrição: Talvegue seco localizado à montante do afluente da margem direita do córrego Barro Preto, apresentando morfologia suave, com encaixe expressivo no relevo local.

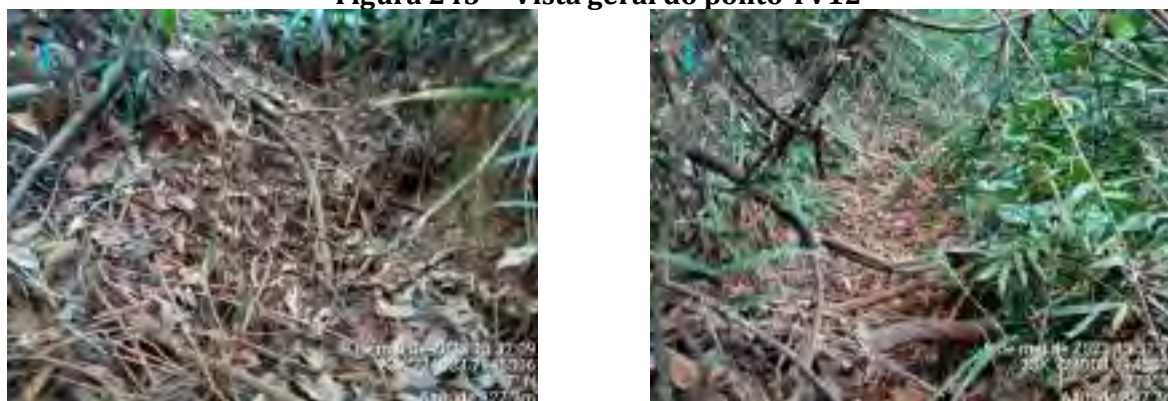
Figura 243 Vista geral do ponto TV12

Descrição: Talvegue seco localizado à montante do afluente da margem direita do córrego Barro Preto, em área paralela ao curso d'água originado nas nascentes NAS04 e NAS05 apresentando morfologia suave, com encaixe expressivo no relevo local. Inserido à jusante do ponto cadastrado como TV13.

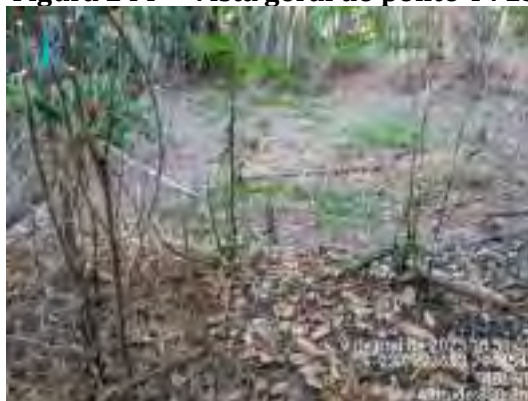
Figura 244 Vista geral do ponto TV13

Descrição: Talvegue seco localizado à montante do afluente da margem direita do córrego Barro Preto, em área paralela ao curso d'água originado na nascente NAS05 apresentando morfologia suave, com encaixe expressivo no relevo local.

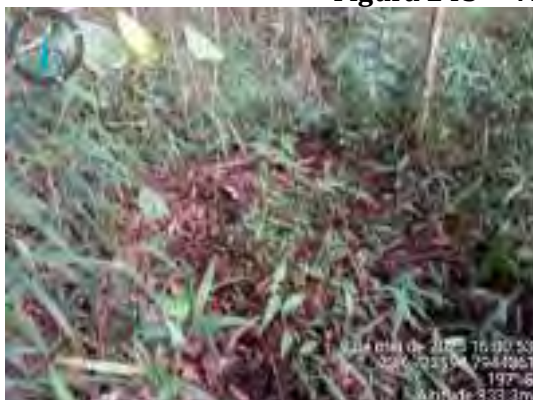
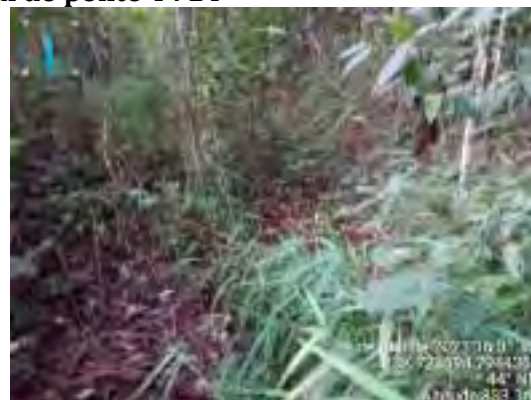
Figura 245 Vista geral do ponto TV14

Descrição: Talvegue seco localizado à montante do afluente da margem esquerda do ribeirão do Bernardo, apresentando morfologia suave, com encaixe expressivo no relevo local. Inserido à montante do ponto cadastrado como TV07.

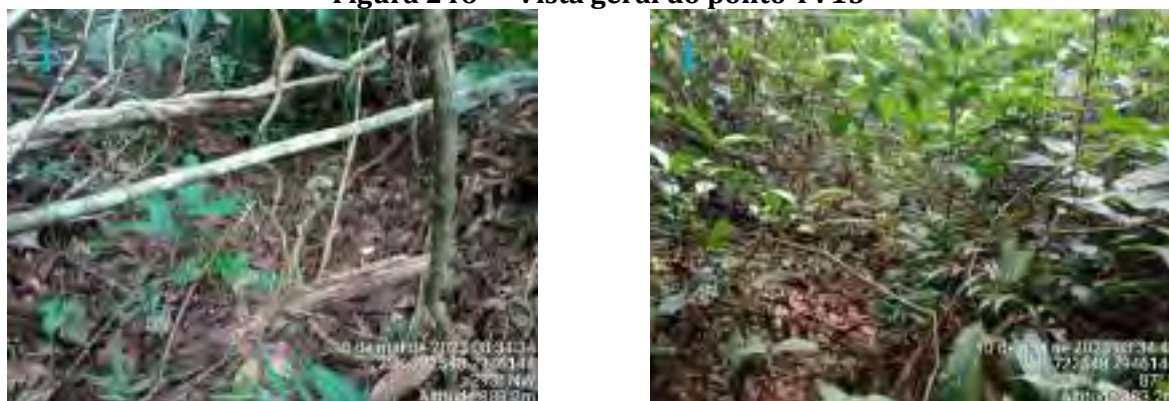
Figura 246 Vista geral do ponto TV15

Descrição: Talvegue seco localizado na margem esquerda do córrego da Babilônia, apresentando morfologia suave, com encaixe expressivo no relevo local.

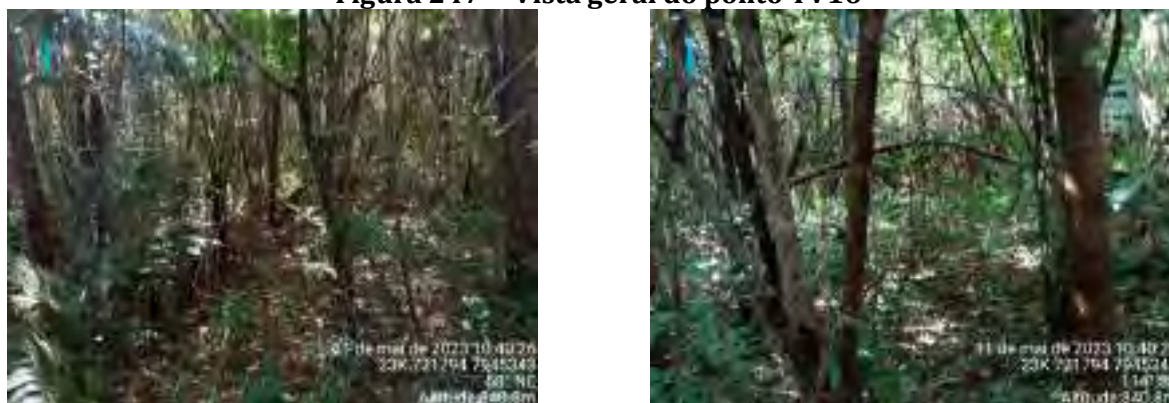
Figura 247 Vista geral do ponto TV16

Descrição: Talvegue seco localizado na microbacia do afluente da margem esquerda do córrego da Babilônia, em área paralela aos pontos CDA10 e CDA20, relativos ao curso d'água originado nas nascentes NAS03 e NAS14, apresentando morfologia suave, com encaixe expressivo no relevo local. Inserido à jusante do ponto cadastrado como TV04.

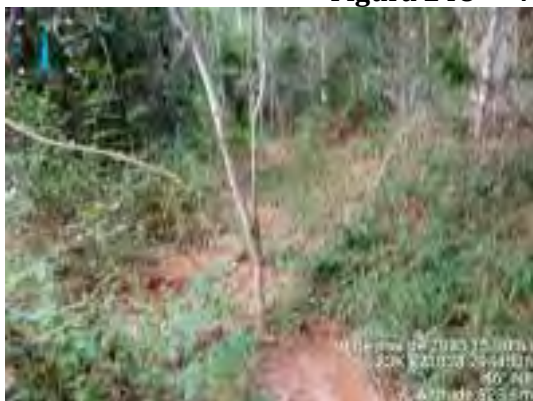
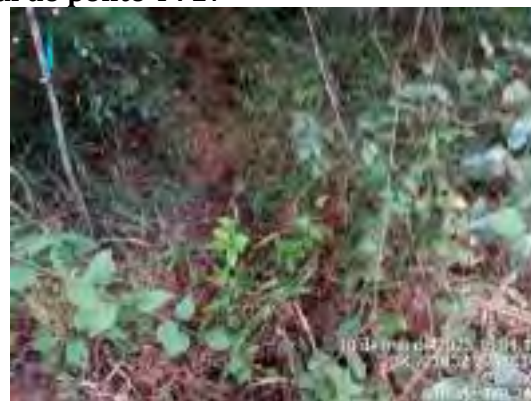
Figura 248 Vista geral do ponto TV17

Descrição: Talvegue seco localizado à montante do afluente da margem direita do córrego Barro Preto, apresentando morfologia suave, com encaixe expressivo no relevo local. Inserido à montante do ponto cadastrado como PO07.

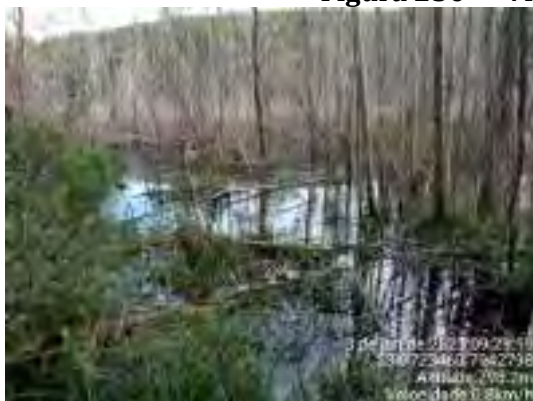
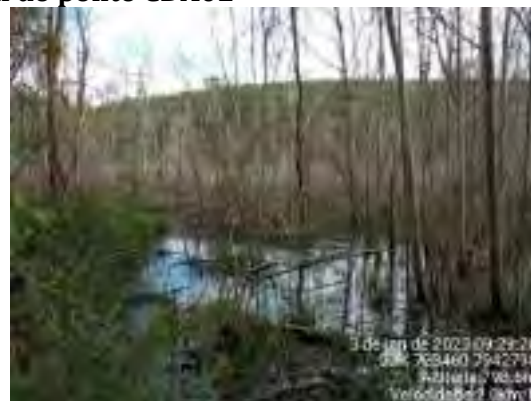
Figura 250 Vista geral do ponto CDA02

Coordenadas: 723466 / 7942798 Elevação: 815m

Descrição: Ponto registrado em acúmulo hídrico formado às margens do córrego da Babilônia, em seu trecho próximo à confluência com o córrego Barro Preto. Inserido à jusante dos pontos cadastrados como PO02, CDA13 e SU03.

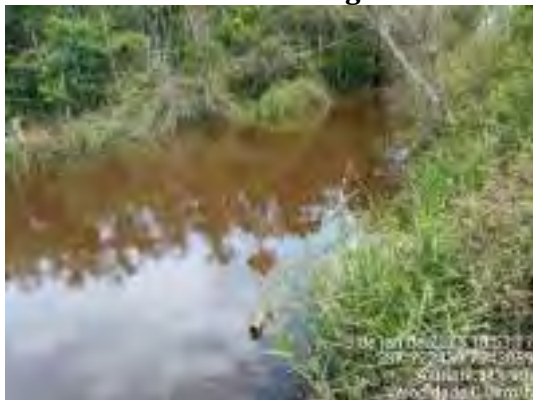
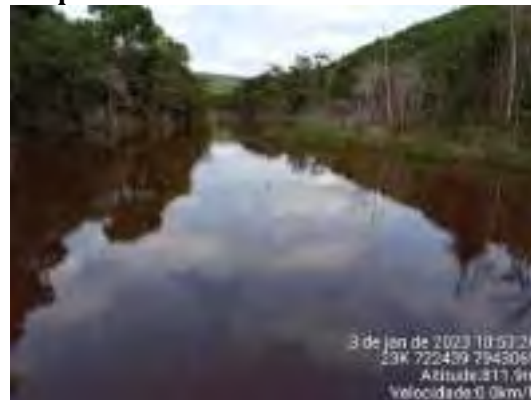
Figura 251 Vista geral do ponto CDA03

Coordenadas: 722438 / 7943071 Elevação: 824m

Descrição: Ponto registrado no córrego da Babilônia, em seu trecho que recebe a contribuição do fluxo hídrico proveniente das nascentes NAS01 e NAS02.

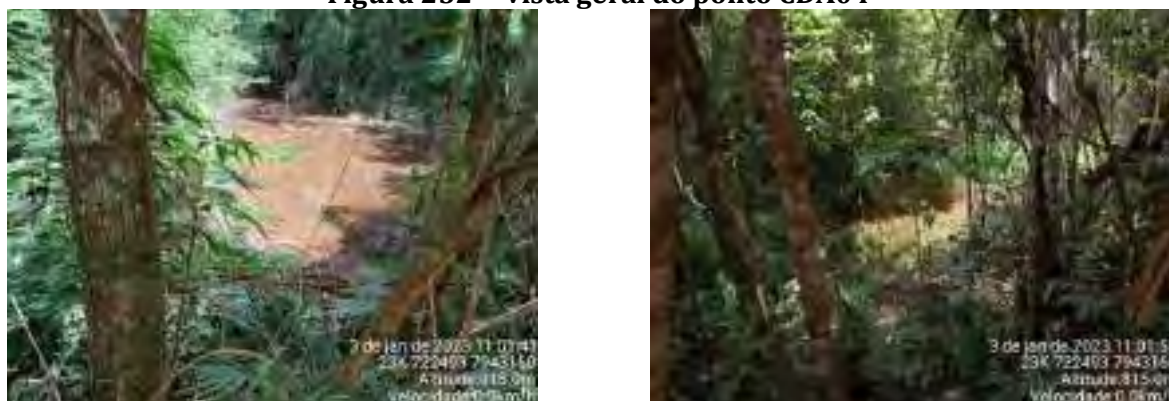
Figura 252 vista geral do ponto CDA04

Coordenadas: 722486 / 7943160 Elevação: 825m

Descrição: Ponto registrado no afluente da margem esquerda do córrego da Babilônia com fluxo hídrico proveniente das nascentes NAS01 e NAS02. Inserido à jusante dos pontos cadastrados como CDA17, CDA05, CDA18, SU01, PO03, TV09 e TV08.

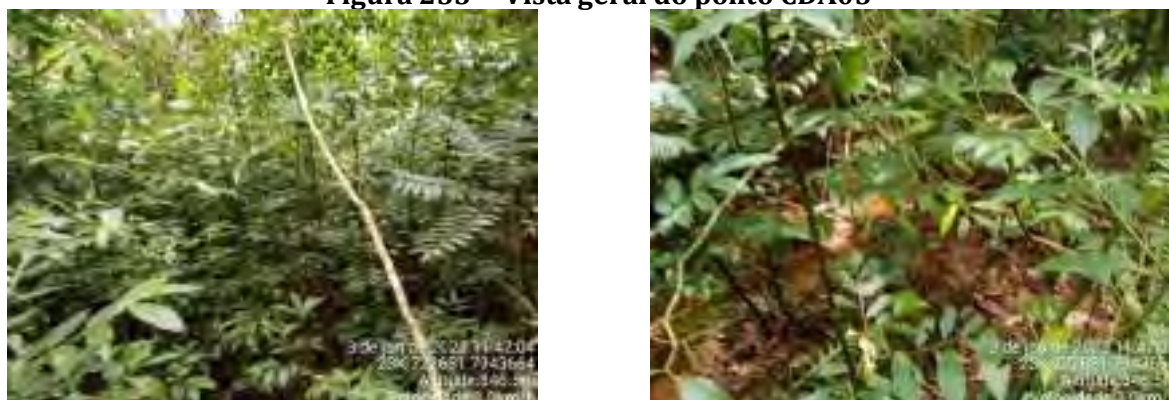
Figura 253 Vista geral do ponto CDA05

Coordenadas: 722.685 / 7.943.669 Elevação: 863m

Descrição: Ponto registrado no afluente da margem esquerda do córrego da Babilônia com fluxo hídrico proveniente das nascentes NAS01 e NAS02. Inserido à jusante do ponto cadastrado como CDA18 e à montante dos pontos cadastrados como CDA17, CDA05, SU01, PO03, TV09 e TV08.

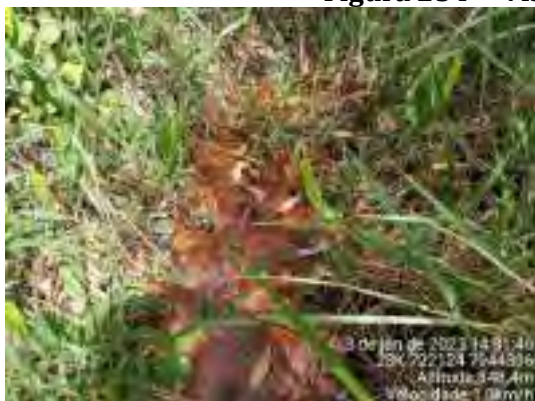
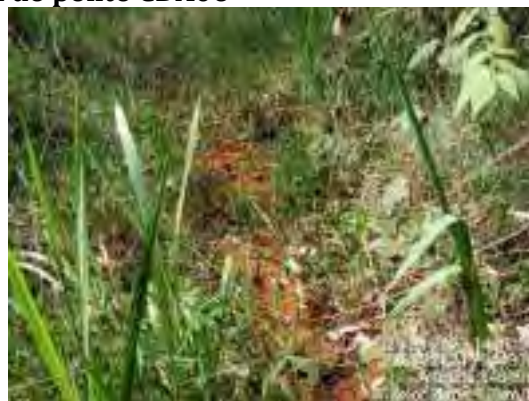
Figura 254 Vista geral do ponto CDA06

Coordenadas: 722124 / 7944301 Elevação: 876m

Descrição: Ponto registrado no afluente da margem esquerda do córrego da Babilônia com fluxo hídrico proveniente das nascentes NAS03 e NAS14. Inserido à jusante do ponto cadastrado como CDA19 e à montante dos pontos cadastrados como CDA10, CDA20, TV04 e TV16.

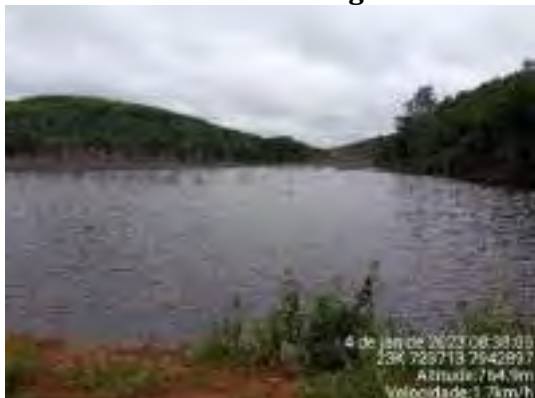
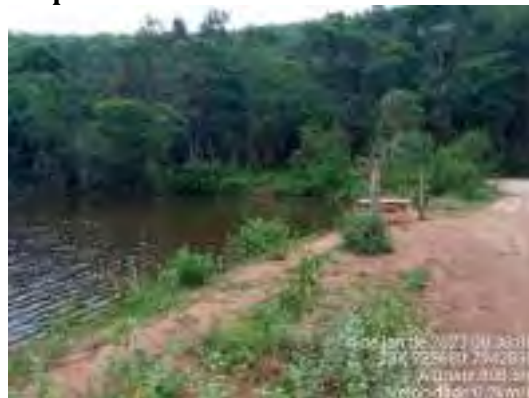
Figura 255 Vista geral do ponto CDA07

Coordenadas: 723.689 / 7.942.888 Elevação: 815m

Descrição: Ponto registrado no córrego da Babilônia, em seu trecho próximo à confluência com o córrego Barro Preto.

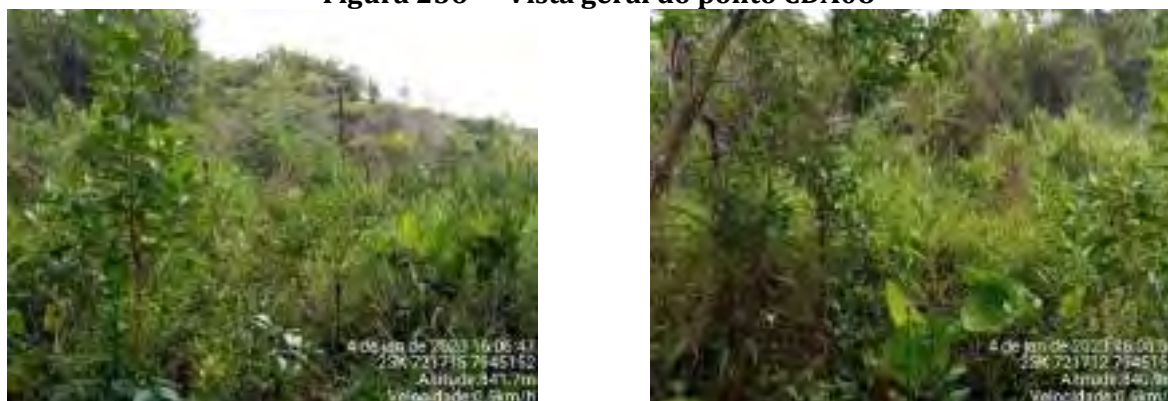
Figura 256 Vista geral do ponto CDA08

Coordenadas: 721.706 / 7.945.154 Elevação: 842m

Descrição: Ponto registrado no córrego da Babilônia, próximo ao trecho que recebe a contribuição do fluxo hídrico proveniente das nascentes NAS12 e NAS13. Inserido à jusante do ponto cadastrado como CDA23 e próximo ao ponto cadastrado SU10.

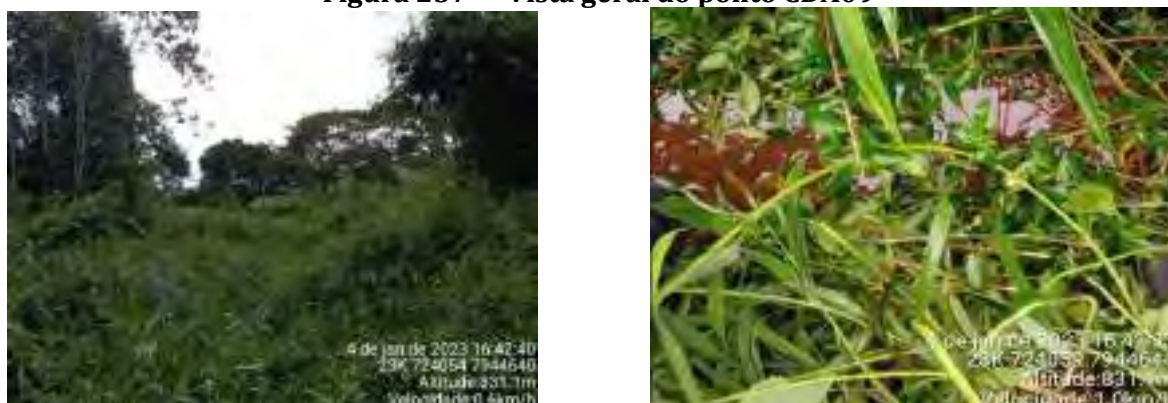
Figura 257 Vista geral do ponto CDA09

Coordenadas: 724.050 / 7.944.642 Elevação: 830m

Descrição: Ponto registrado no afluente da margem direita do córrego Barro Preto com fluxo hídrico proveniente das nascentes NAS04 e NAS05. Inserido próximo ao ponto cadastrado como CDA21, à jusante do ponto cadastrado como PO08, PO09, TV13, TV12 e TV05.

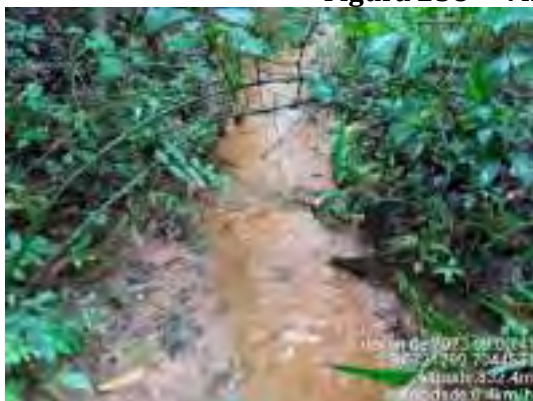
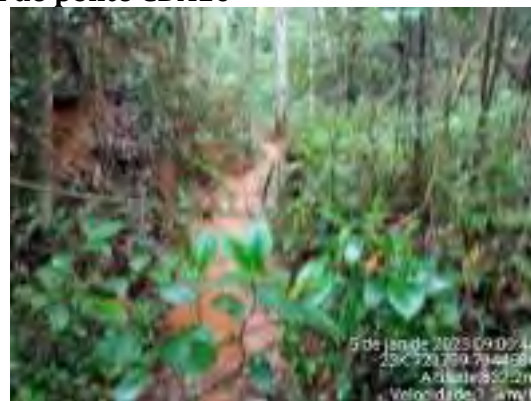
Figura 258 Vista geral do ponto CDA10

Coordenadas: 721.806 / 7.944.538 Elevação: 847m

Descrição: Ponto registrado no afluente da margem esquerda do córrego da Babilônia com fluxo hídrico proveniente das nascentes NAS03 e NAS14. Inserido à jusante dos pontos cadastrados como CDA06, CDA19, próximo aos pontos TV16 e TV04, e à montante do ponto CDA20.

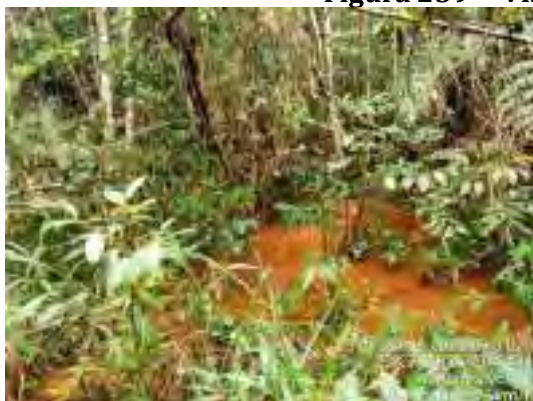
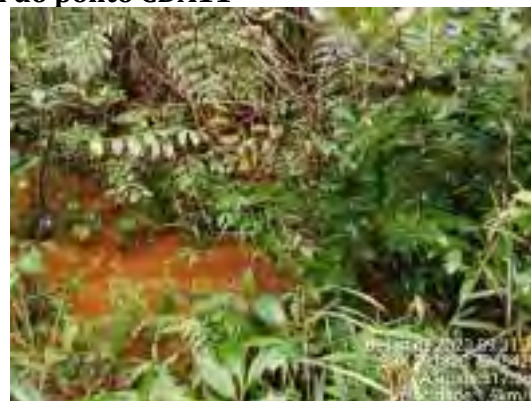
Figura 259 Vista geral do ponto CDA11

Coordenadas: 721.817 / 7.945.425 Elevação: 849m

Descrição: Ponto registrado no córrego da Babilônia, próximo ao trecho que recebe a contribuição do fluxo hídrico proveniente das nascentes NAS09 e NAS10. Inserido à montante do ponto cadastrado como SU09.

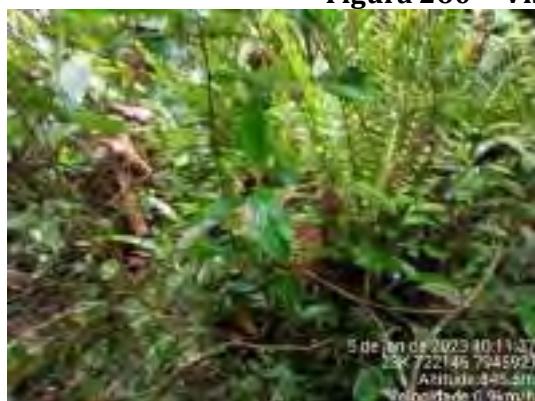
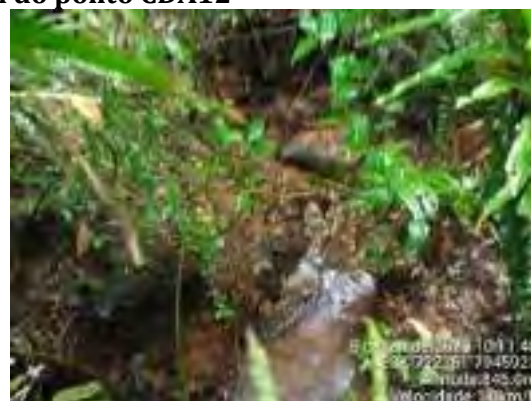
Figura 260 Vista geral do ponto CDA12

Coordenadas: 722.150 / 7.945.931 Elevação: 867m

Descrição: Ponto registrado no córrego da Babilônia, próximo ao trecho que recebe a contribuição do fluxo hídrico proveniente da nascente NAS08. Inserido à montante do ponto cadastrado como CDA16.

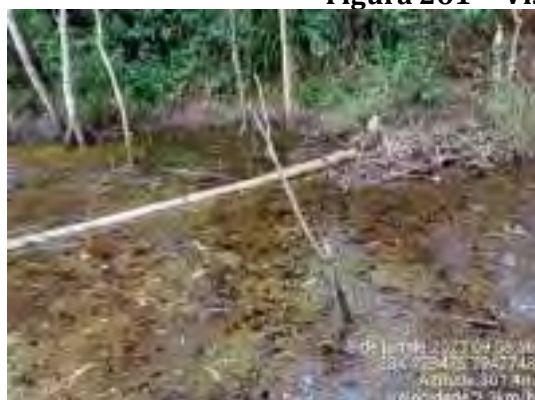
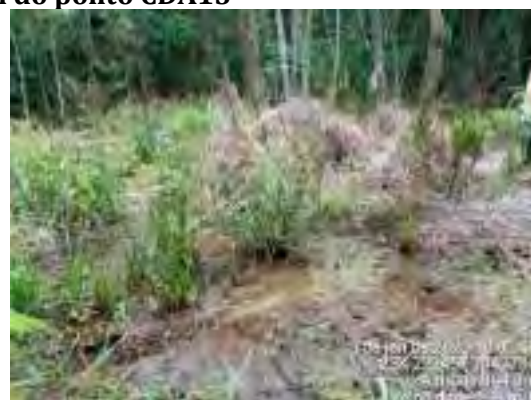
Figura 261 Vista geral do ponto CDA13

Coordenadas: 723.466 / 7.942.744 Elevação: 817m

Descrição: Ponto registrado em acúmulo hídrico formado às margens do córrego da Babilônia, em seu trecho próximo à confluência com o córrego Barro Preto. Inserido à montante dos pontos cadastrados como PO02, CDA02 e SU03.

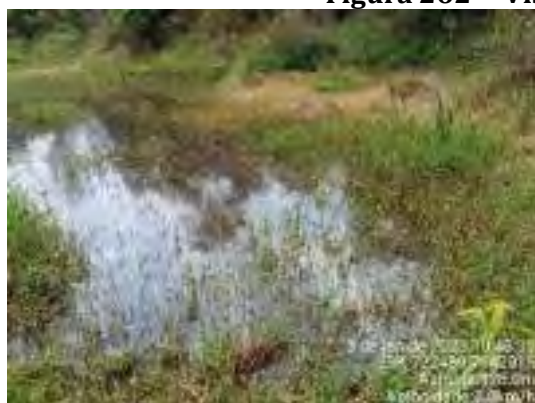
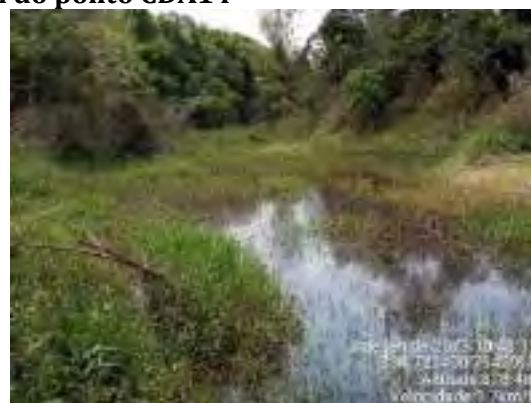
Figura 262 Vista geral do ponto CDA14

Coordenadas: 722.486 / 7.942.923 Elevação: 825m

Descrição: Ponto registrado no afluente da margem direita do córrego da Babilônia, em seu trecho próximo à confluência com o córrego Barro Preto.

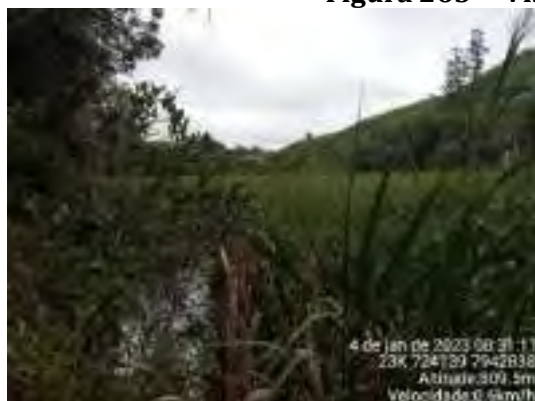
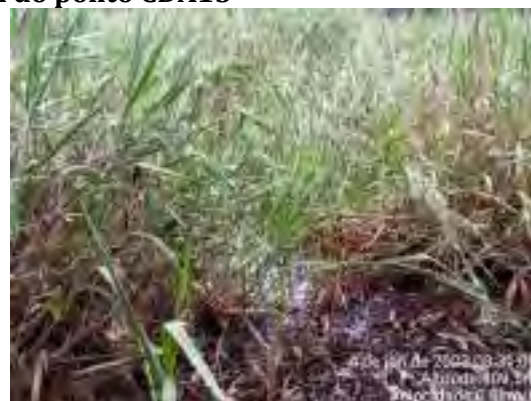
Figura 263 Vista geral do ponto CDA15

Coordenadas: 724.138 / 7.942.829 Elevação: 813m

Descrição: Ponto registrado no córrego da Babilônia, em seu trecho próximo à confluência com o córrego Barro Preto.

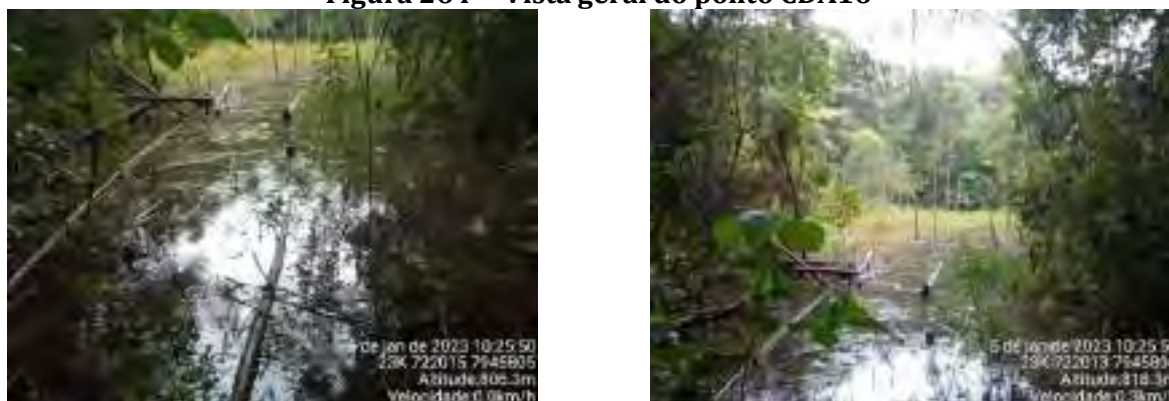
Figura 264 Vista geral do ponto CDA16

Coordenadas: 722027 / 7945809 Elevação: 855m

Descrição: Ponto registrado no córrego da Babilônia, próximo ao trecho que recebe a contribuição do fluxo hídrico proveniente da nascente NAS08. Inserido à montante do ponto cadastrado como SU06 e à jusante do CDA12.

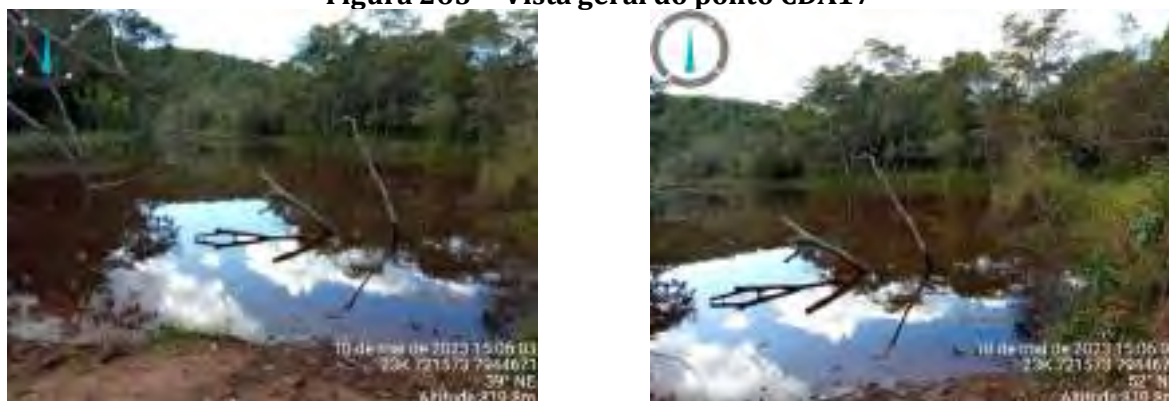
Figura 265 Vista geral do ponto CDA17

Coordenadas: 722.655 / 7.943.575 Elevação: 852m

Descrição: Ponto registrado no afluente da margem esquerda do córrego da Babilônia com fluxo hídrico proveniente das nascentes NAS01 e NAS02. Inserido à montante do ponto cadastrado como CDA04 e à jusante dos pontos cadastrados como CDA05, CDA18, SU01 e PO03.

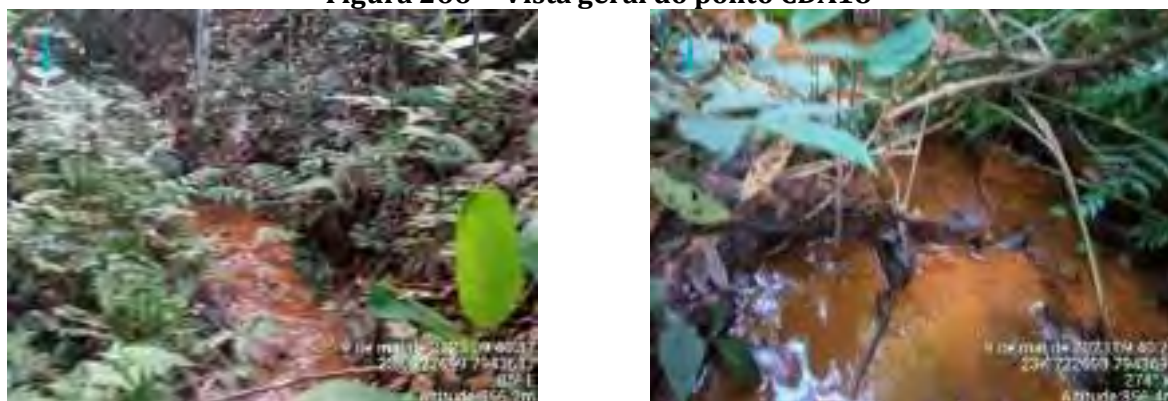
Figura 266 Vista geral do ponto CDA18

Coordenadas: 722.700 / 7.943.694 Elevação: 865m

Descrição: Ponto registrado no afluente da margem esquerda do córrego da Babilônia com fluxo hídrico proveniente das nascentes NAS01 e NAS02. Inserido à montante dos pontos cadastrados como CDA05, CDA17, CDA04, SU01, PO03, TV09 e TV08.

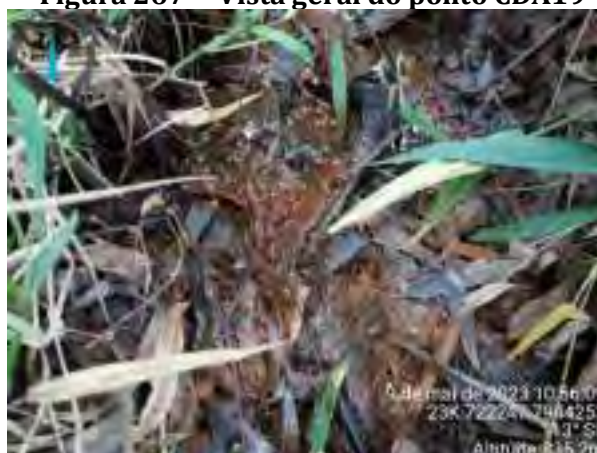
Figura 267 Vista geral do ponto CDA19

Coordenadas: 722.555 / 7.944.198 Elevação: 914m

Descrição: Ponto registrado no afluente da margem esquerda do córrego da Babilônia com fluxo hídrico proveniente das nascentes NAS03 e NAS14. Inserido à montante dos pontos cadastrados como CDA06, CDA10, CDA20, TV04 e TV16.

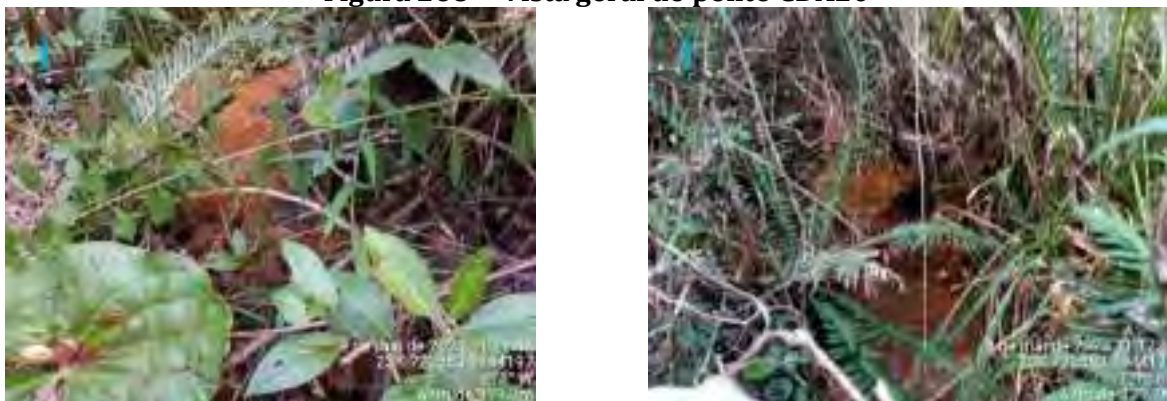
Figura 268 Vista geral do ponto CDA20

Coordenadas: 721.758 / 7.944.539 Elevação: 844m

Descrição: Ponto registrado no afluente da margem esquerda do córrego da Babilônia com fluxo hídrico proveniente das nascentes NAS03 e NAS14. Inserido à jusante dos pontos cadastrados como CDA10, CDA06, CDA19, TV04 e TV16.

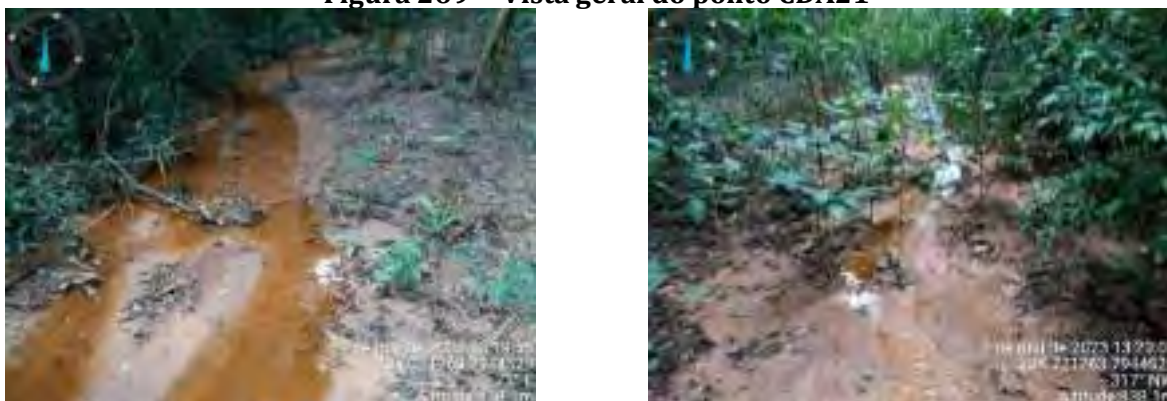
Figura 269 Vista geral do ponto CDA21

Coordenadas: 724.059 / 7.944.634 Elevação: 831m

Descrição: Ponto registrado no afluente da margem direita do córrego Barro Preto com fluxo hídrico proveniente das nascentes NAS04 e NAS05. Inserido próximo ao ponto cadastrado como CDA09, à jusante do ponto cadastrado como PO08, PO09, TV13, TV12 e TV05.

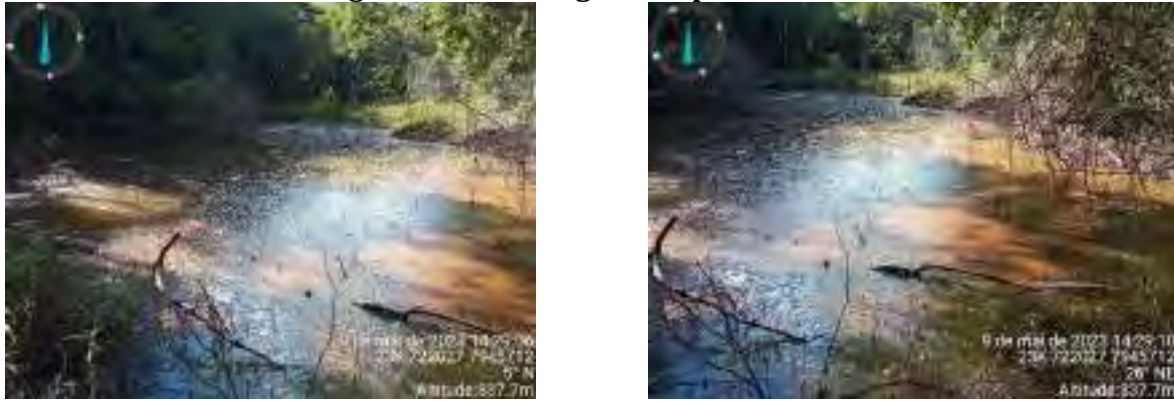
Figura 270 Vista geral do ponto CDA22

Coordenadas: 721820 / 7945429 Elevação: 849m

Descrição: Ponto registrado no córrego da Babilônia, próximo ao trecho que recebe a contribuição do fluxo hídrico proveniente das nascentes NAS09 e NAS10. Inserido próximo ao ponto CDA11 e à montante do ponto cadastrado como SU09.

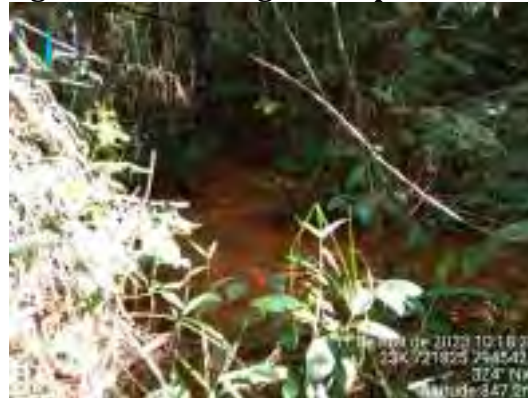
Figura 271 Vista geral do ponto CDA23

Coordenadas: 721.798 / 7.945.262 Elevação: 846m

Descrição: Ponto registrado no afluente da margem esquerda do córrego da Babilônia no trecho que corresponde ao fluxo hídrico proveniente das nascentes NAS12 e NAS13.

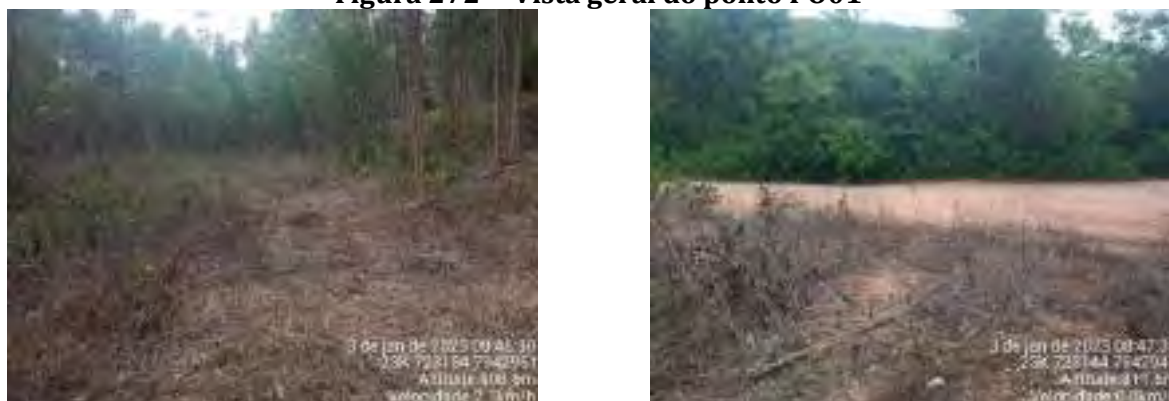
Figura 272 Vista geral do ponto P001

Coordenadas: 723107 / 7942931 Elevação: 825m

Descrição: Ponto registrado na margem direita do córrego da Babilônia, em seu trecho próximo à confluência com o córrego Barro Preto.

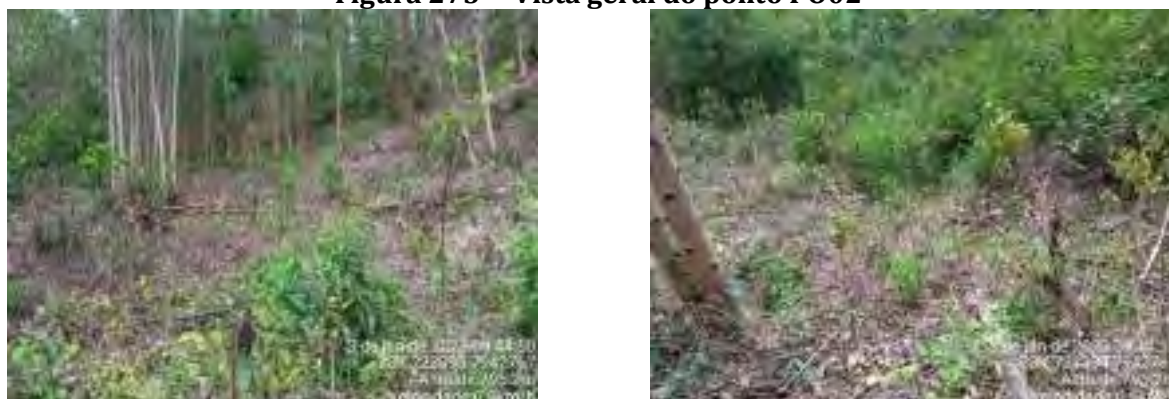
Figura 273 Vista geral do ponto P002

Coordenadas: 723.397 / 7.942.773 Elevação: 822m

Descrição: Ponto registrado na margem direita do córrego da Babilônia, em seu trecho próximo à confluência com o córrego Barro Preto. Inserido à montante dos pontos cadastrados como CDA02.

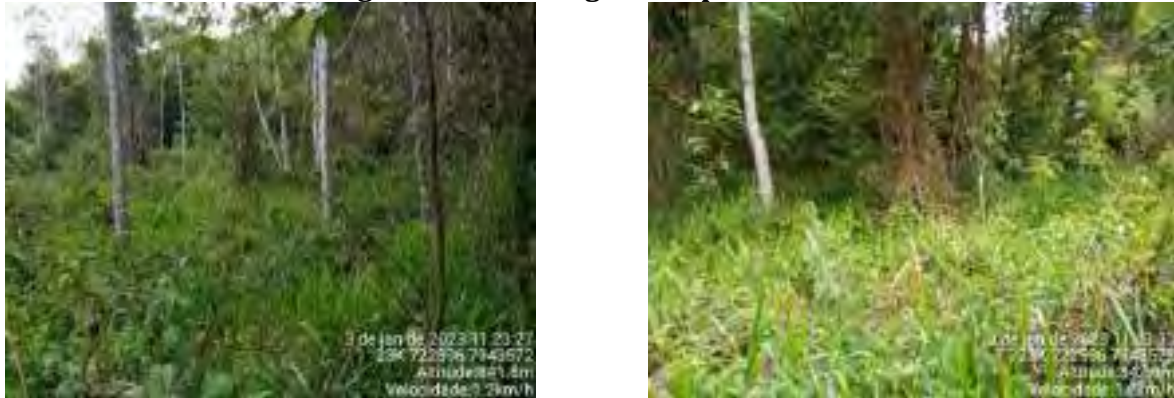
Figura 274 Vista geral do ponto PO03

Coordenadas: 722.597 / 7.943.570 Elevação: 847m

Descrição: Ponto registrado na microbacia do afluente da margem esquerda do córrego da Babilônia próximo ao ponto cadastrado como CDA17, SU01.

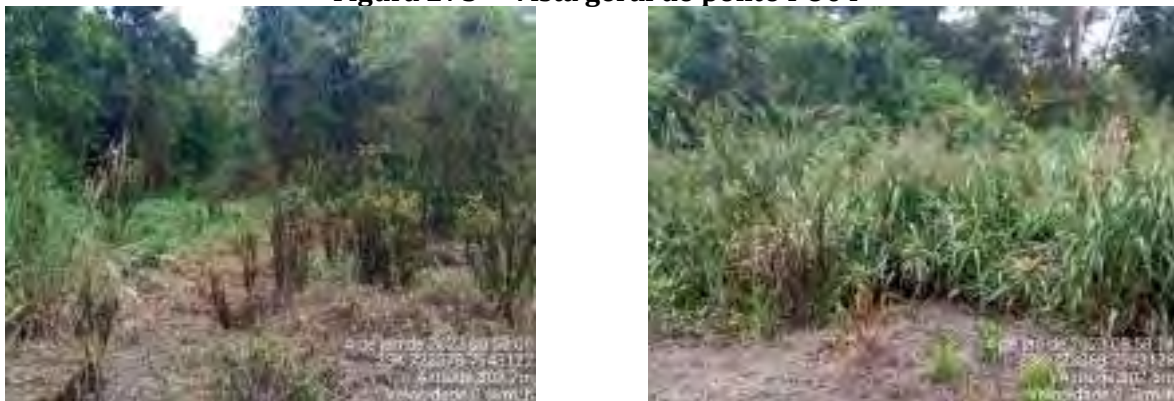
Figura 275 Vista geral do ponto PO04

Coordenadas: 723.377 / 7.943.122 Elevação: 821m

Descrição: Ponto registrado na margem esquerda do córrego da Babilônia, em seu trecho próximo à confluência com o córrego Barro Preto, próximo aos pontos PO04 e SU04.

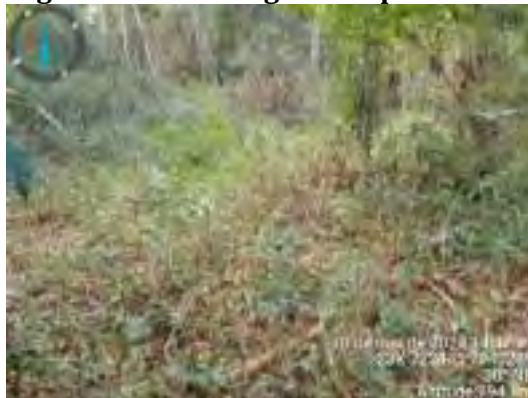
Figura 276 Vista geral do ponto PO05

Coordenadas: 723.450 / 7.943.279 Elevação: 953m

Descrição: Ponto registrado na margem esquerda do córrego da Babilônia, em seu trecho próximo à confluência com o córrego Barro Preto, próximo aos pontos PO04 e SU04.
