CentaurusBrasil
Mineração Ltda

**PROJETO
JAMBREIRO**

Setembro - 2023

**ESTUDO DE
IMPACTO
AMBIENTAL
VOLUME II**

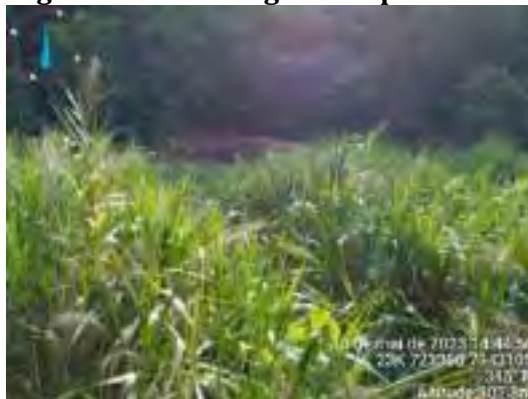
Figura 277 Vista geral do ponto PO06

Coordenadas: 723.383 / 7.943.101 Elevação: 820m

Descrição: Ponto registrado na margem esquerda do córrego da Babilônia, em seu trecho próximo à confluência com o córrego Barro Preto, próximo aos pontos PO04 e SU04.

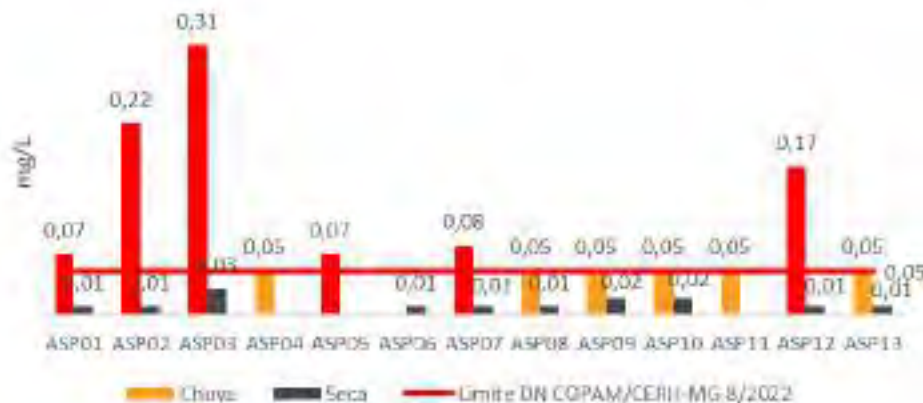
Figura 313 Fósforo Total

O parâmetro Fósforo total se apresentou acima do limite estabelecido pelo artigo 16 da Deliberação Normativa Conjunta COPAM-CERH/MG nº 8/2022, em 06 dos 12 pontos de monitoramento analisados na campanha do período chuvoso (março/2023), nas figuras Figura 313 e Figura 314

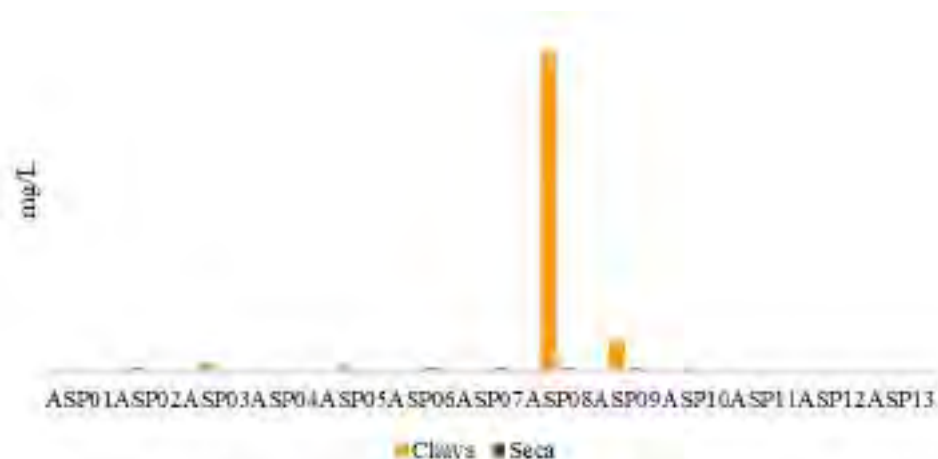
Figura 317 Demanda Química de Oxigênio

Ainda em relação a carga orgânica presente nas amostras de água, a parâmetro DQO (Demanda Química de Oxigênio) apresentou-se baixo em todos os pontos de monitoramento, exceto pelo Ponto 08 na campanha Chuvosa, em que se apresentou significativamente mais alto em relação aos resultados obtidos nos outros pontos monitorados, conforme apresentado Figura 317

A DQO determina a quantidade de OD (Oxigênio Dissolvido) necessária para a oxidação da matéria orgânica de uma amostra, sendo um dos indicadores integrais mais comuns da poluição antrópica dos corpos d'água. É um método utilizado para medir a quantidade de resíduos industriais em um curso d'água que não podem ser medidos pela DBO.

Apesar da área de inserção do Projeto Jambreiro ser uma área antropizada, os resultados obtidos para este parâmetro se apresentaram baixo em um contexto geral.

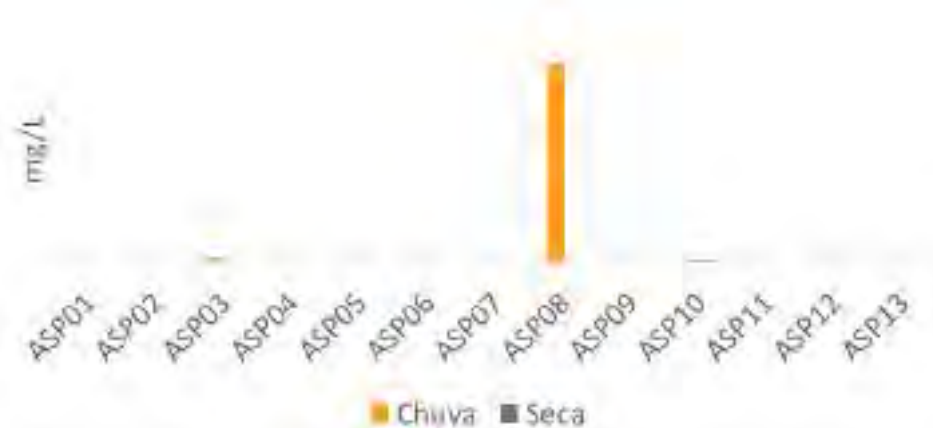
Figura 321 Sólidos sedimentáveis

Os parâmetros Sólidos Dissolvidos e Sólidos Sedimentáveis compõem a Série de Sólidos, assim como o parâmetro Sólidos Suspensos discutido acima, conforme a Figura 320 e Figura 321

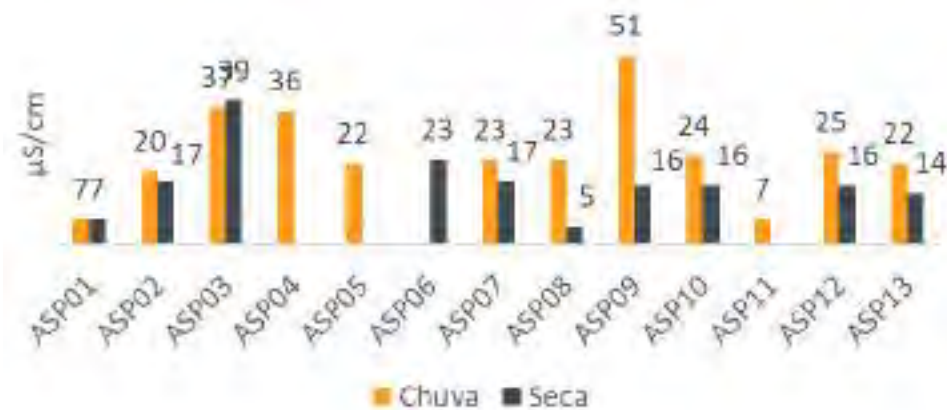
Figura 322 Parâmetro Condutividade Elétrica

Avaliando as medidas de Condutividade elétrica destacou-se o Ponto 9 na campanha chuvosa, cujo resultado foi de 50,00 $\mu\text{S}/\text{cm}$, conforme apresentado na Figura 322

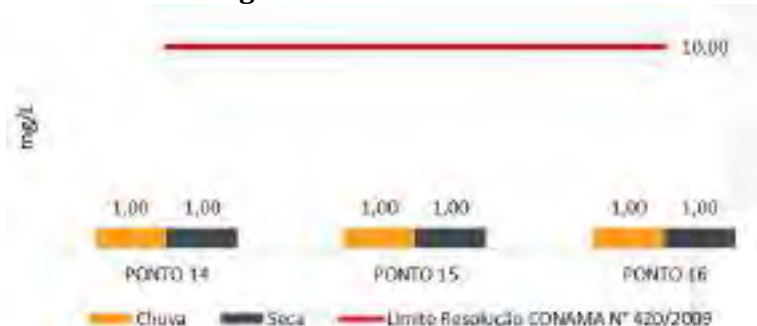
Figura 333 Arsênio Total

Para os semimetais Arsênio e Boro não foram obtidas concentrações quantificáveis nas amostras de água analisadas, todas os resultados se apresentaram abaixo do limite de quantificação e significativamente inferiores ao padrão de qualidade definido para águas doces classe 2 da DN COPAM/CERH-MG 08/2022, excluindo a hipótese de qualquer contaminação por Arsênio ou Boro nos cursos d’água aos quais pertencem os pontos de monitoramento analisados.

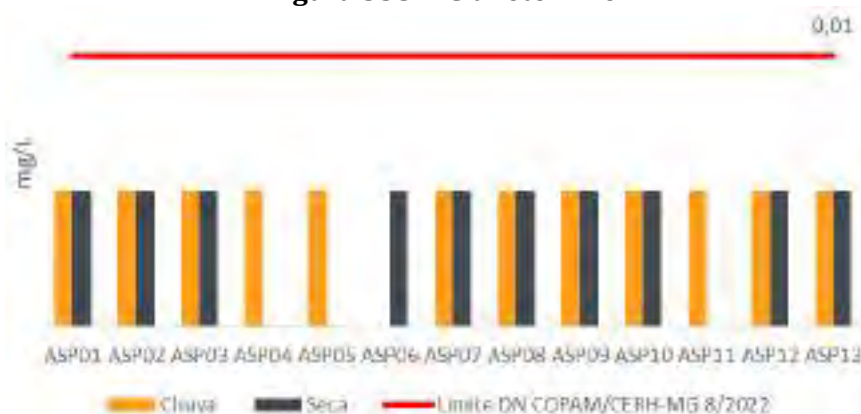
Figura 335 Cianeto livre

Os teores de Cianeto Livre não apresentaram variação (Figura 335), se mantendo inferiores a 0,003 mg/L em todas as amostragens, significativamente inferiores ao padrão de qualidade definido para águas doces classe 2 da DN COPAM/CERH-MG 08/2022.

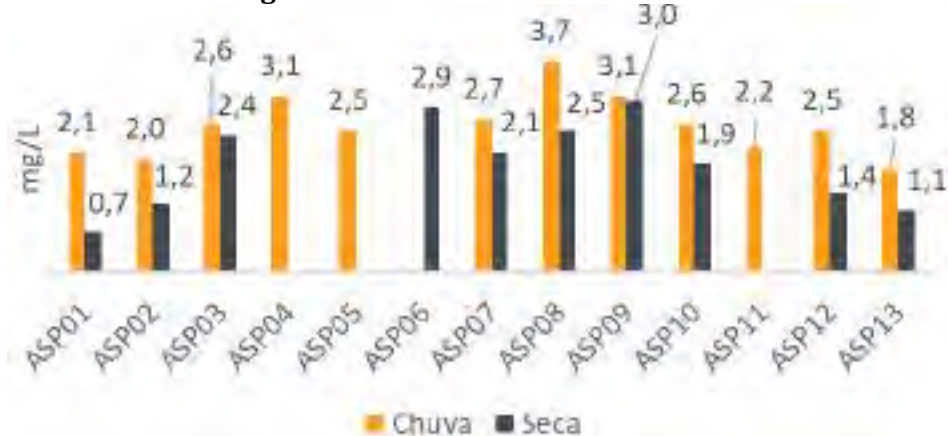
Figura 349 Parâmetro Cálcio Total

A presença dos elementos Cálcio, Magnésio e Sódio em amostras de águas superficiais é comum e pode ter diversas origens. Esses elementos são encontrados naturalmente na crosta terrestre e podem ser liberados no ambiente aquático através de processos de intemperismo das rochas. Além disso, as atividades humanas, como a agricultura e a indústria, também podem contribuir para o aumento da concentração desses elementos nas águas superficiais devido ao uso de fertilizantes, descargas de efluentes industriais e escoamento de águas residuais. Para as amostras de água analisadas foram obtidas concentrações de Cálcio total entre 1,55 mg Ca/L a 3,5 mg Ca/L na campanha chuvosa e entre 0,55 mg Ca/L a 3,00 mg Ca/L na campanha seca.

Para o Magnésio total as concentrações variaram entre 0,25 mg Mg/L e 3,00 mg Mg/L na campanha chuvosa e entre 0,50 mg Mg/L e 2,00 mg Mg/L na campanha seca. Já para o Sódio total os teores estiveram entre < 0,10 mg Na/L e 2,70 mg Na/L na campanha chuvosa e < 0,10 mg Na/L e 2,40 mg Na/L na campanha seca, conforme apresentado na gráficos a seguir.

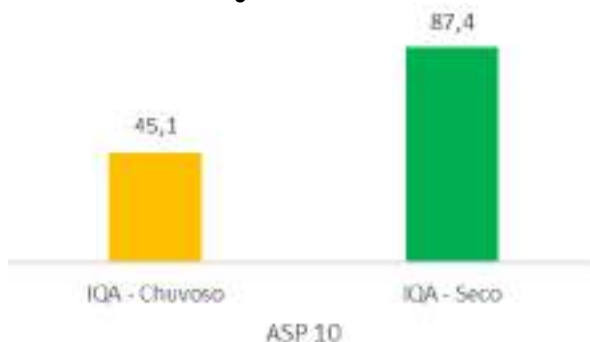
Figura 361 Resultados de IQA – Ribeirão do Bernardo – Chuva e Seca

A amostra do ponto ASP10, localizado no ribeirão Bernardo, apresentou uma qualidade das águas média na campanha do período chuvoso e boa na campanha do período seco, baseado no cálculo do IQA, sendo possível novamente notar a interferência da sazonalidade nos níveis de Oxigênio Dissolvido (OD) das amostras analisadas, uma vez que o valor de OD registrado durante a campanha chuvoso se apresentou bastante inferior ao valor registrado na campanha seca, conforme apresentado na Figura 361 .

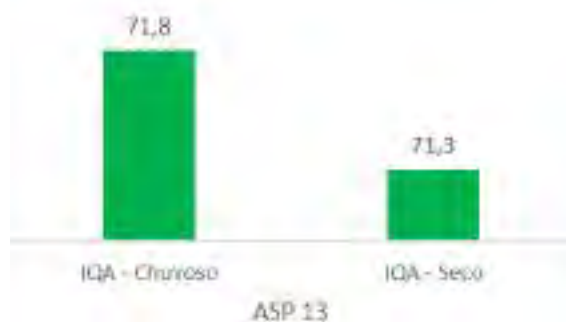
Figura 362 Resultados de IQA – Rio Corrente Canoa – Chuva e Seca

As amostras do ponto ASP13, localizado no afluente do rio Corrente Canoa, apresentaram uma qualidade das águas boa nas duas campanhas de monitoramento realizadas, baseado no cálculo do IQA, conforme apresentado na Figura 362 .

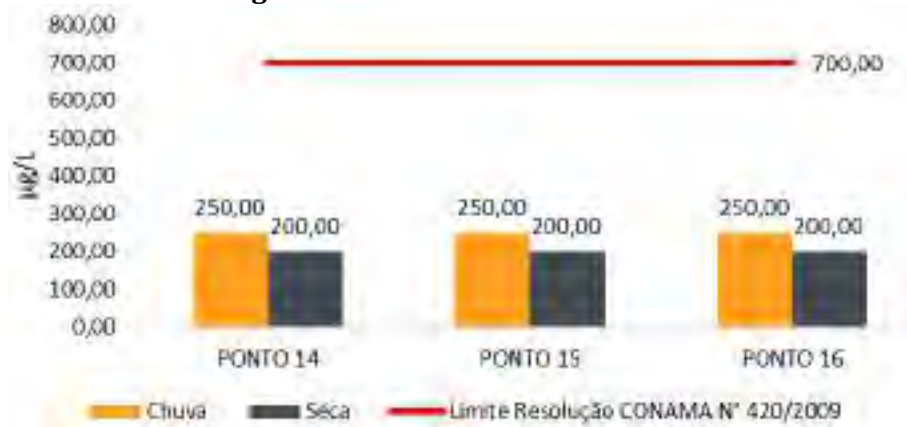
Figura 392 Parâmetro Bário Total

Os resultados obtidos para o parâmetro Bário Total se apresentaram significativamente abaixo do limite estabelecido pela Resolução CONAMA no 420/2009 (Figura 392), mantendo-se em 250,00 µg para os três pontos de monitoramento na campanha chuvosa e em 200,00 µg na campanha seca também para os três pontos monitorados.

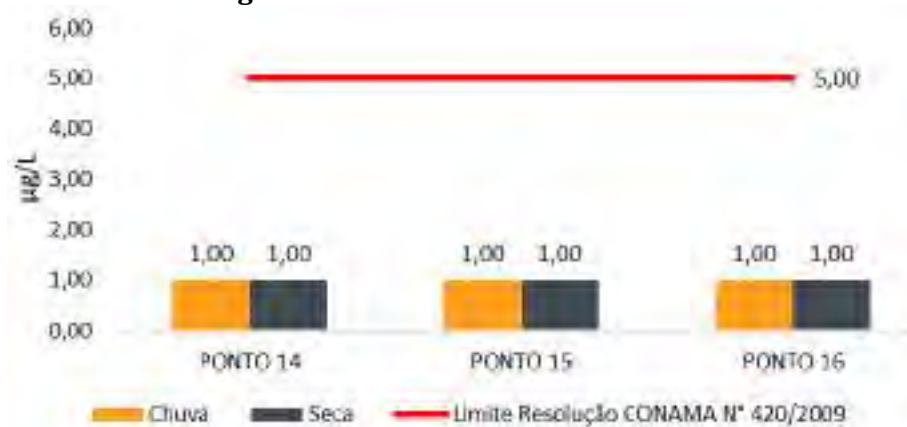
Figura 393 Parâmetro Cádmi Total

Os resultados obtidos para o parâmetro Cádmi Total se apresentaram significativamente abaixo do limite estabelecido pela Resolução CONAMA nº 420/2009 (Figura 393), mantendo-se inferiores a 1,00 µg para os três pontos de monitorados nas duas campanhas realizadas.

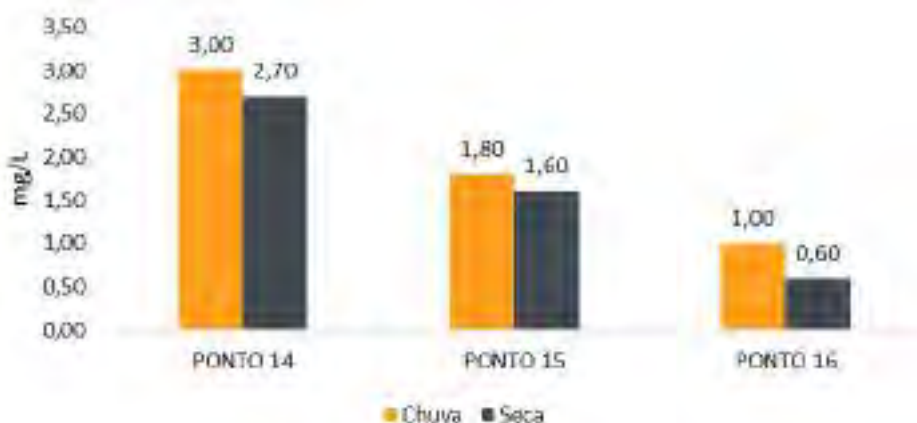
Figura 394 Parâmetro Cálcio Dissolvido

Quanto ao parâmetro Cálcio Dissolvido, o Ponto 14 apresentou os resultados mais expressivos entre os três pontos monitorados nas duas campanhas de monitoramento realizadas (Figura 394).

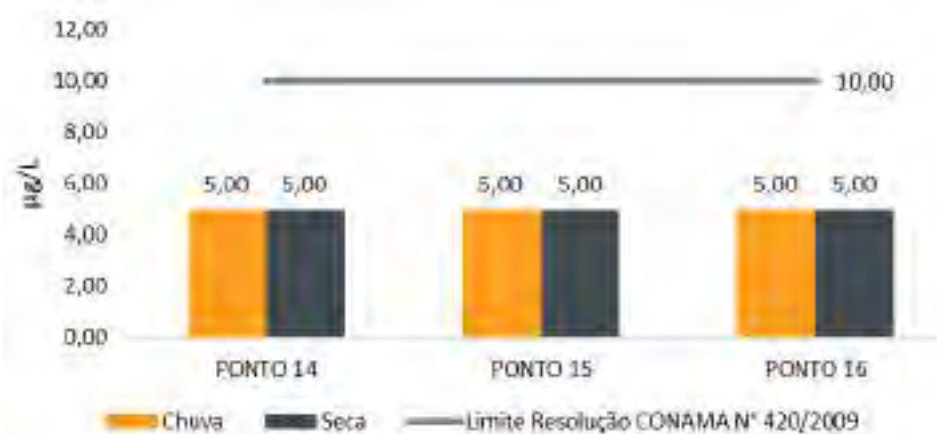
Figura 395 Parâmetro Chumbo Total

Os resultados obtidos para o parâmetro Chumbo Total se apresentaram abaixo do limite estabelecido pela Resolução CONAMA nº 420/2009, mantendo-se inferiores a 5,00 µg para os três pontos de monitorados nas duas campanhas realizadas (Figura 395).

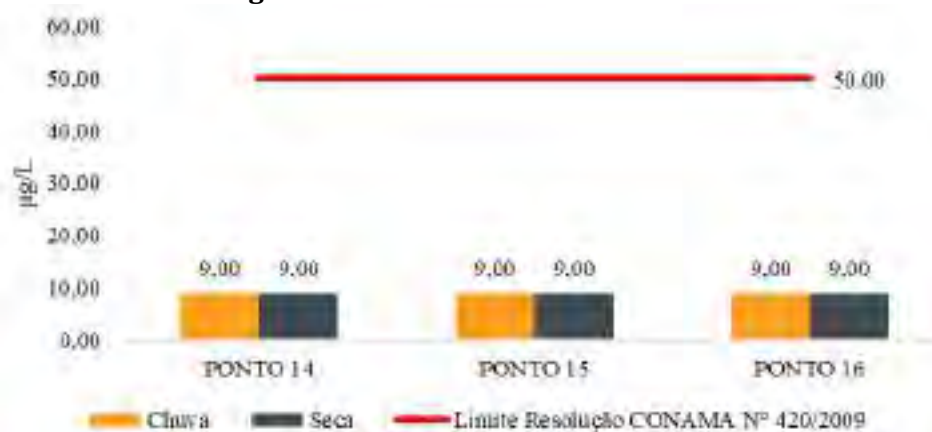
Figura 397 Parâmetro Cromo Total

Os resultados obtidos para o parâmetro Cobre Total se apresentaram significativamente abaixo do limite estabelecido pela Resolução CONAMA nº 420/2009, mantendo-se inferiores a 9,00 µg/L para os três pontos de monitorados nas duas campanhas realizadas. Esses valores estão abaixo do Limite de Quantificação (LQ) igual a 9,00 µg/L (Figura 397).

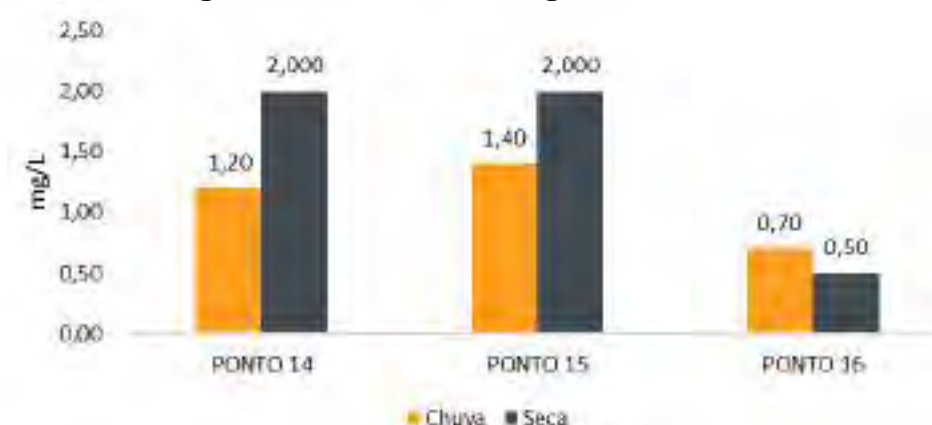
Figura 399 Parâmetro Magnésio Dissolvido

As concentrações de Magnésio Dissolvido ficaram entre 0,50 a 2,00 mg/L na campanha correspondente ao período seco e entre 0,70 e 1,40 mg/L na campanha correspondente ao período chuvoso (Figura 399).

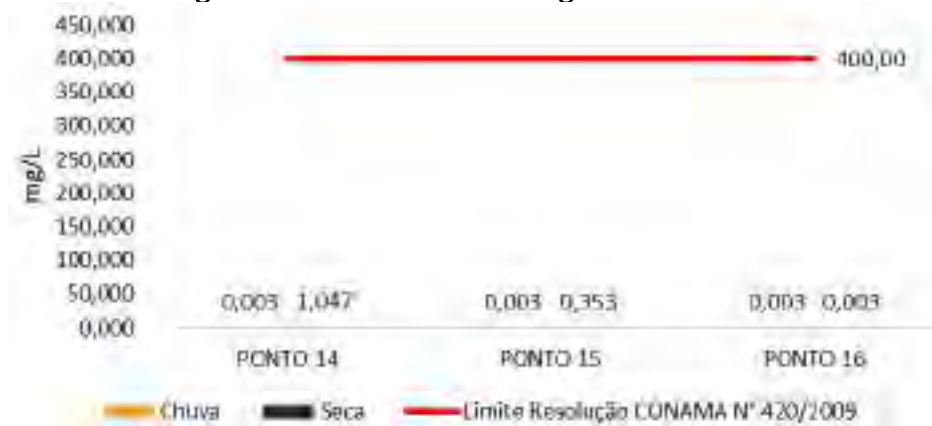
Figura 400 Parâmetro Manganês Dissolvido

As concentrações de Manganês Dissolvido se apresentaram significativamente abaixo dos limites estabelecidos pela legislação, além de menores do que o Limite de Quantificação (LQ) em todos os pontos monitorados, representando concentrações bem pequenas (Figura 400).

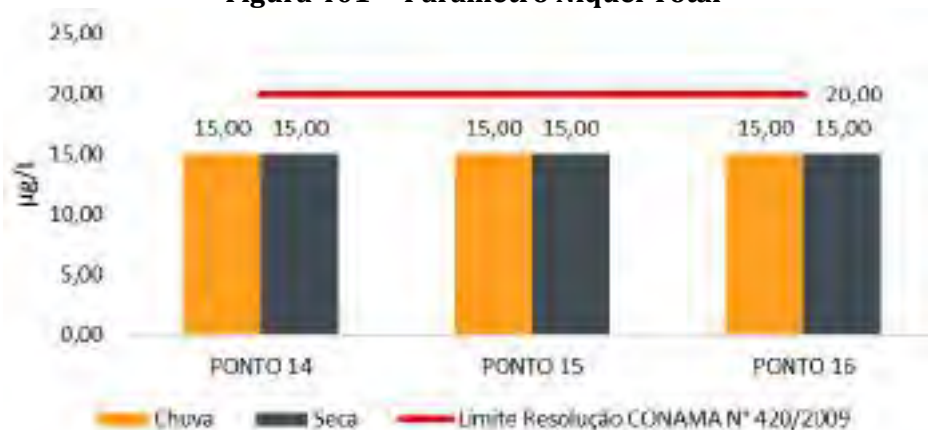
Figura 401 Parâmetro Níquel Total

Os resultados obtidos para o parâmetro Níquel Total se apresentaram abaixo do limite estabelecido pela Resolução CONAMA nº 420/2009, mantendo-se igual a 15,00 µg/L para os três pontos monitorados nas duas campanhas realizadas (Figura 401).

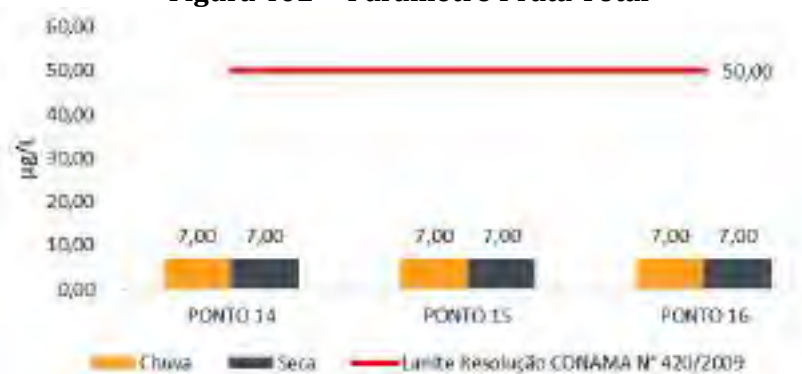
Figura 402 Parâmetro Prata Total

Os resultados obtidos para o parâmetro Prata Total se apresentaram significativamente abaixo do limite estabelecido pela Resolução CONAMA nº 420/2009, mantendo-se igual a 7,00 µg/L para os três pontos monitorados nas duas campanhas realizadas (Figura 402).

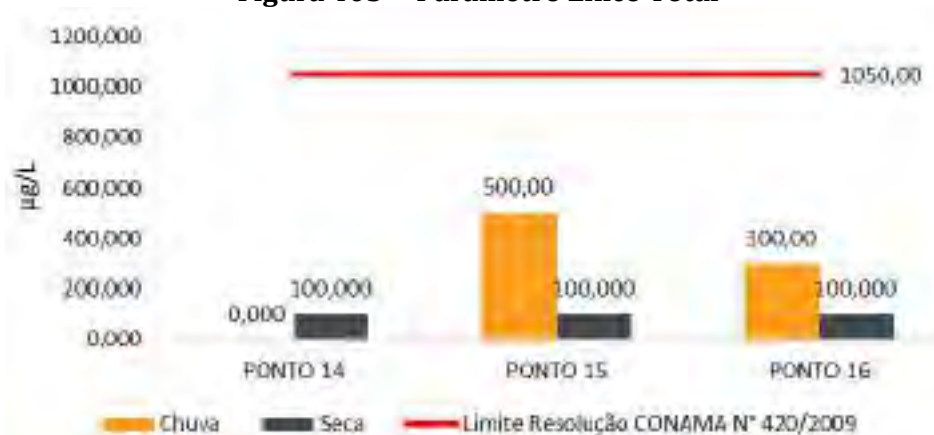
Figura 403 Parâmetro Zinco Total

Os resultados obtidos para o parâmetro Zinco Total se apresentaram significativamente abaixo do limite estabelecido pela Resolução CONAMA nº 420/2009 nos três pontos monitorados nas duas campanhas realizadas. O maior resultado apresentado para este parâmetro foi de 500,00 µg/L no Ponto 15 na campanha referente ao período chuvoso. Resultado este, bastante inferior ao limite definido pela legislação de 1050,00 µg/L (Figura 403).

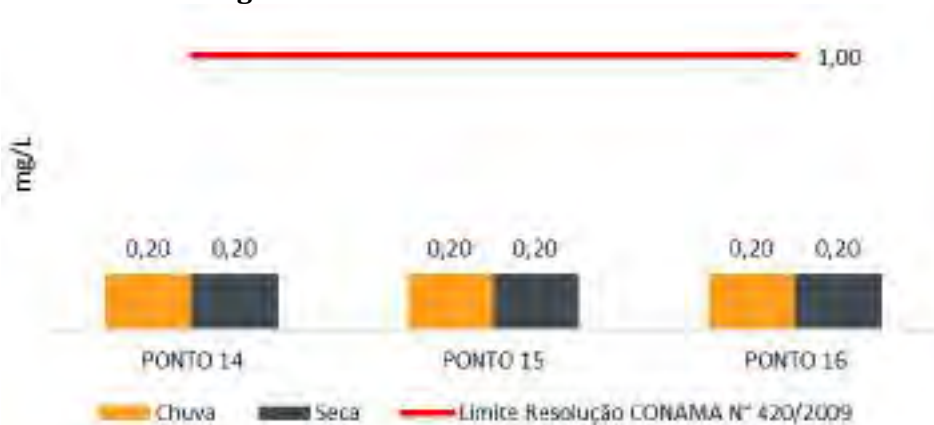
Figura 404 Parâmetro Mercúrio Total

Os resultados obtidos para o parâmetro Mercúrio Total se apresentaram significativamente abaixo do limite estabelecido pela Resolução CONAMA nº 420/2009, mantendo-se igual a 0,20 mg/L para os três pontos monitorados nas duas campanhas realizadas (Figura 404).

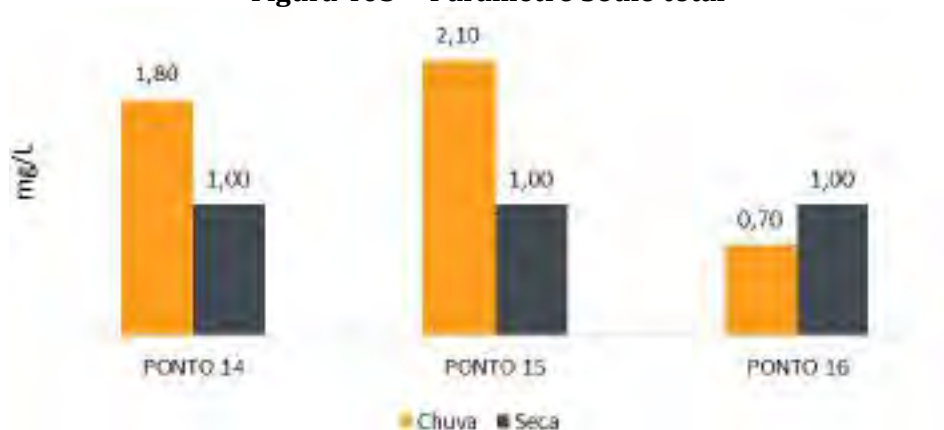
Figura 405 Parâmetro Sódio total

As concentrações de Sódio Total ficaram entre 0,70 a 2,10 mg/L na campanha correspondente ao período chuvoso e mantiveram-se inferiores a 1,00 mg/L na campanha correspondente ao período seco (Figura 405).

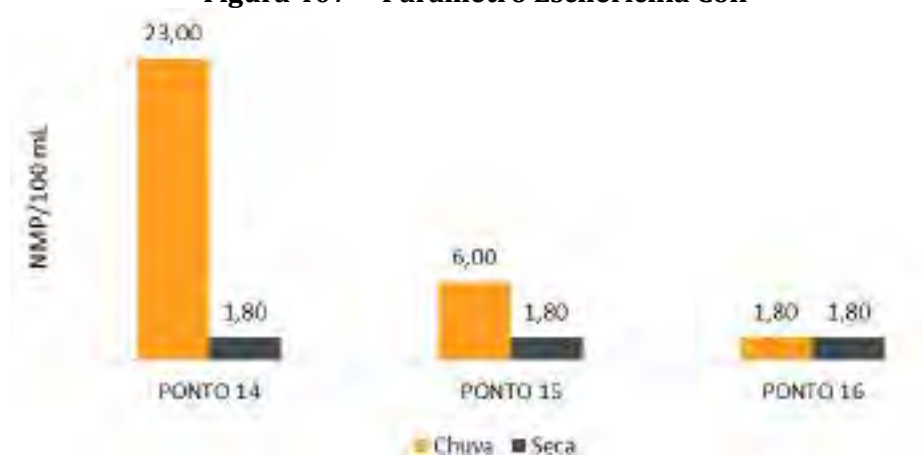
Figura 407 Parâmetro Escherichia Coli

Quanto aos parâmetros microbiológicos analisados, o parâmetro *Escherichia Coli* no Ponto 14 na campanha chuvosa se apresentou significativamente superior aos resultados obtidos para os outros pontos monitorados. Já na campanha seca, os resultados se mantiveram em 1,80 NMP/100mL nos três pontos amostrados (Figura 407).

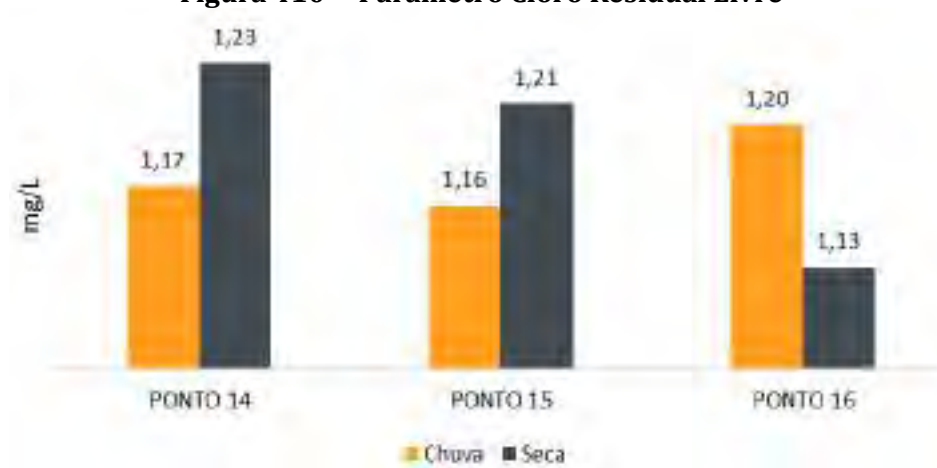
Figura 410 Parâmetro Cloro Residual Livre

As concentrações de Cloro Residual Livre ficaram entre 1,13 a 1,23 mg/L na campanha correspondente ao período seco e entre 1,16 e 1,20 mg/L na campanha correspondente ao período seco (Figura 410).

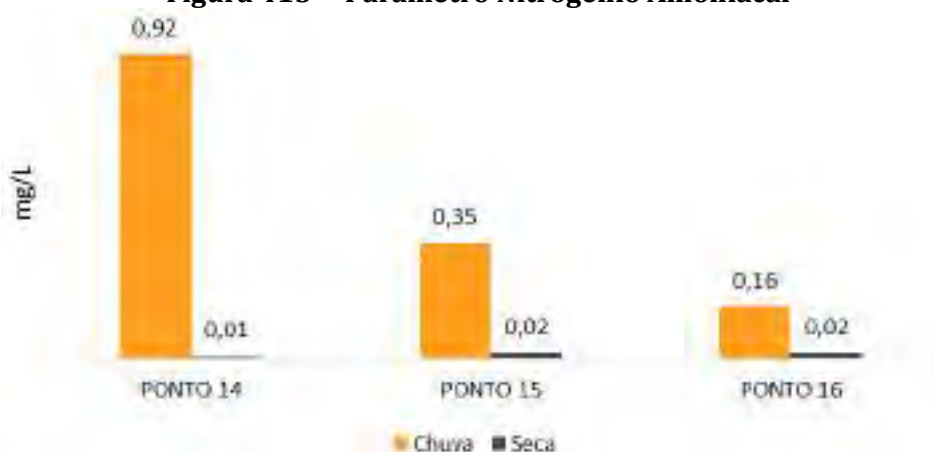
Figura 415 Parâmetro Nitrogênio Amoniacal

As concentrações obtidas para Nitrogênio Amoniacal apresentaram-se bem inferiores nos monitoramentos ocorridos no período da seca em relação ao período chuvoso. A maior concentração obtido foi no Ponto 14 na campanha do período chuvoso, correspondente a 0,92 mg/L (Figura 415).

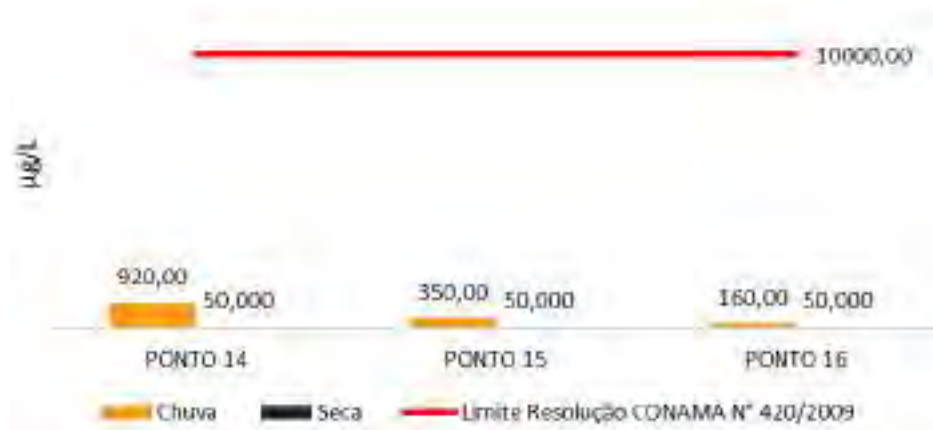
Figura 416 Parâmetro Nitrato

Quanto ao Nitrato, as concentrações obtidas para o parâmetro a partir das análises realizadas foram significativamente menores ao limite definido pela Resolução CONAMA no 420/2009 (Figura 416), descartando qualquer hipótese de contaminação das águas subterrâneas analisadas por esgotos domésticos, uma vez que a principal fonte de contaminação por nitrato é o esgoto doméstico, particularmente onde o saneamento básico é incipiente e/ou a manutenção da rede de esgoto é insuficiente para prevenir o vazamento de volumes expressivos de esgoto em subsuperfícies (Stradioto, 2019).

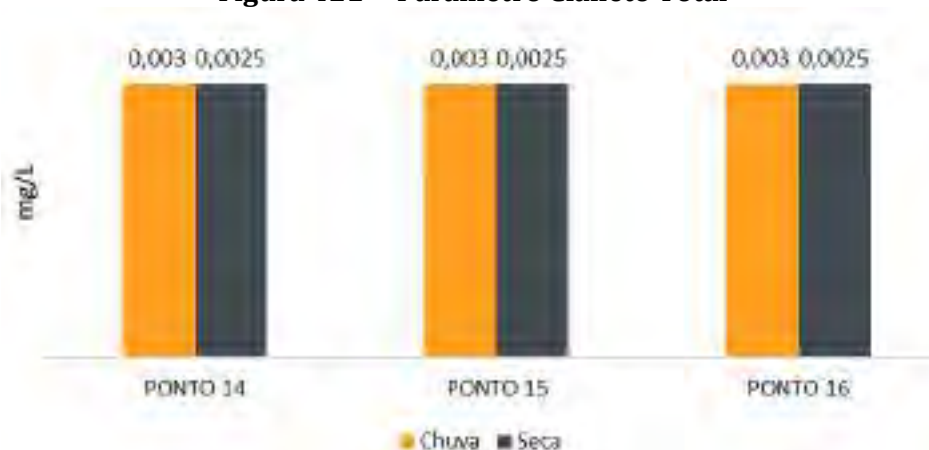
Figura 421 Parâmetro Cianeto Total

Os resultados obtidos para o parâmetro Cianeto Total para os três pontos analisados mantiveram-se na faixa de 0,003 mg/L nas duas campanhas realizadas (Figura 421).

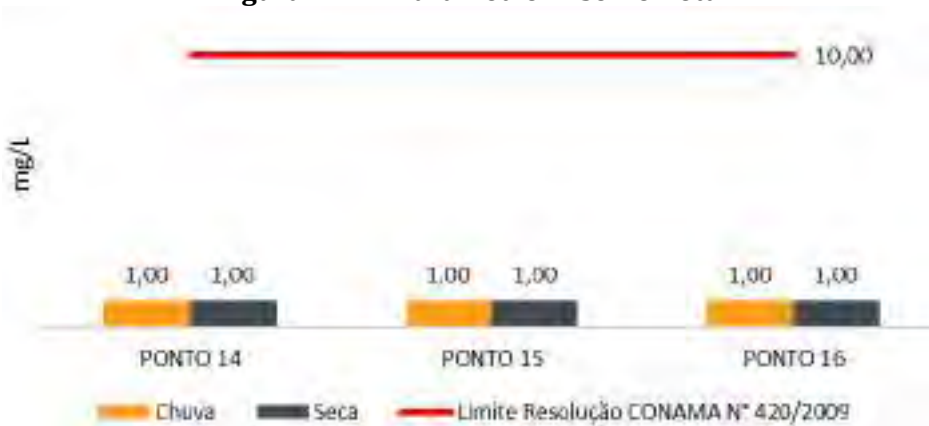
Figura 422 Parâmetro Arsênio Total

Quanto aos semi metais Arsênio e Boro, as concentrações de ambos se mantiveram significativamente abaixo do limite definido pela legislação, além de abaixo do Limite de Quantificação do laboratório igual a 1,00 e 50 mg/L, respectivamente, em todas as análises realizadas, descartando indícios de contaminação por estes parâmetros (Figura 422 e Figura 423).

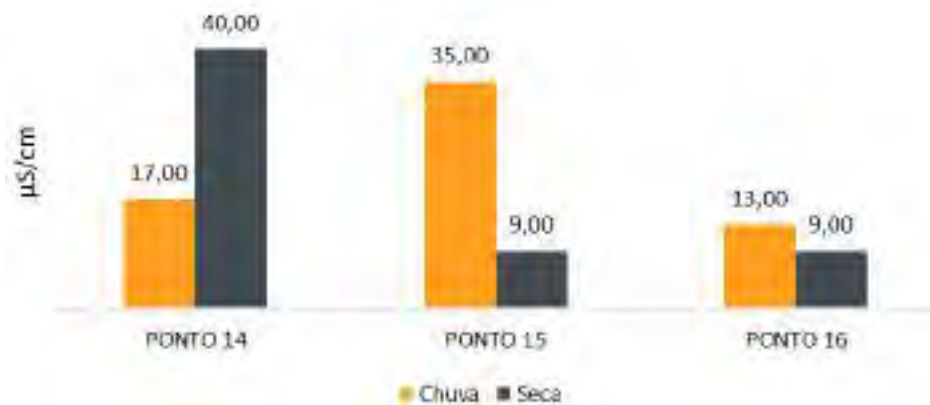
Figura 424 Parâmetro Condutividade Elétrica

Os resultados obtidos para o parâmetro Condutividade Elétrica nos três pontos analisados na campanha seca oscilaram entre 9,00 e 40,00 $\mu\text{S}/\text{cm}$. Já na campanha chuvosa, os resultados ficaram entre 13,00 a 35,00 $\mu\text{S}/\text{cm}$ (Figura 424).

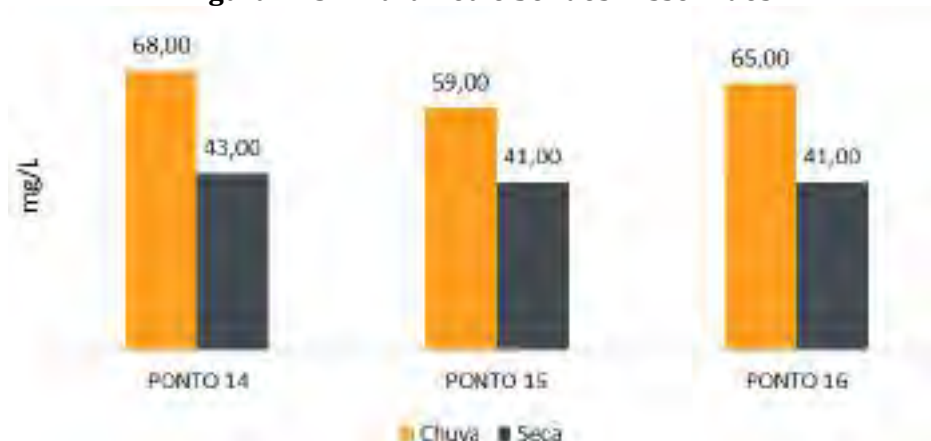
Figura 425 Parâmetro Sólidos Dissolvidos

Os resultados obtidos para os Sólidos Dissolvidos nos três pontos analisados na campanha seca oscilaram entre 41,00 e 43,00 mg/L . Já na campanha chuvosa, os resultados ficaram entre 59,00 e 65,00 mg/L (Figura 425).

Os sólidos totais dissolvidos (STD) correspondem ao peso total dos constituintes minerais presentes na água, por unidade de volume, ou seja, representa a concentração de todo o material dissolvido na água, seja ou não volátil, e guarda estreita relação com a Condutividade Elétrica (CUSTÓDIO; LLAMAS, 2001; *apud* CARACAS, 2013).

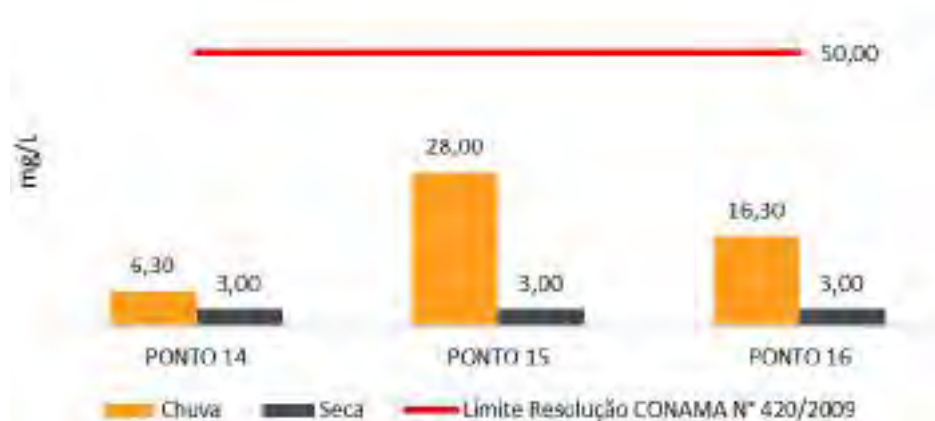
Figura 428 Parâmetro DBO

Quanto ao parâmetro DBO (Demanda Bioquímica de Oxigênio), todos os resultados obtidos se apresentaram abaixo do limite estabelecido pela Resolução CONAMA no 420/2009 (Figura 428), o que condiz com o fato dos valores apresentados para o Nitrato, uma vez que a DBO também é um indicador de contaminação por esgotos domésticos. Concluiu-se então, não haver indicações e contaminação por esgoto doméstico nos pontos monitorados.

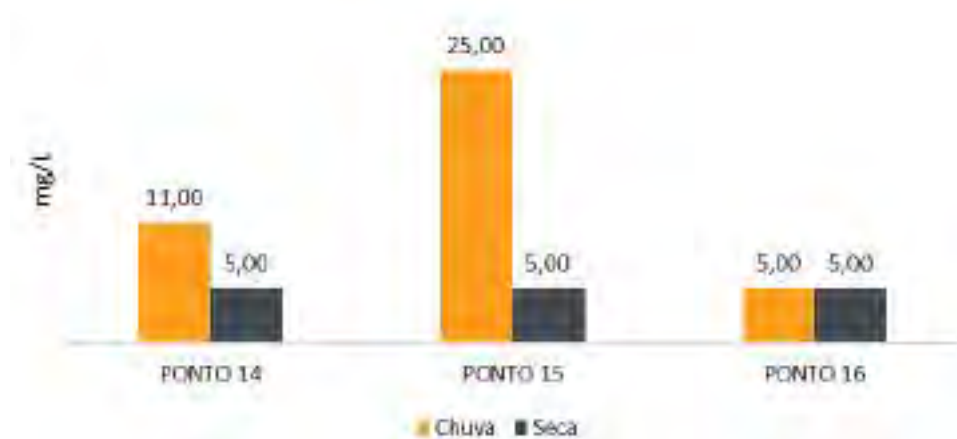
Figura 430 Parâmetro Bicarbonato

Os resultados obtidos para o parâmetro Bicarbonato nos três pontos analisados na campanha chuvosa oscilaram entre 5,00 e 25,00 mg/L. Já na campanha seca, todos os resultados obtidos mantiveram-se igual a 5,00 mg/L (Figura 430).

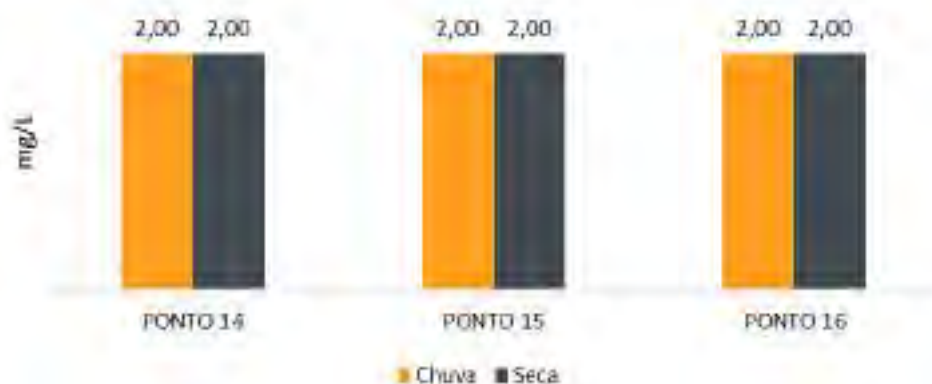
Figura 431 Parâmetro Carbonato

Todos os resultados obtidos para o parâmetro Carbonato, por sua vez, mantiveram-se iguais a 2,00 mg/L (Figura 431).

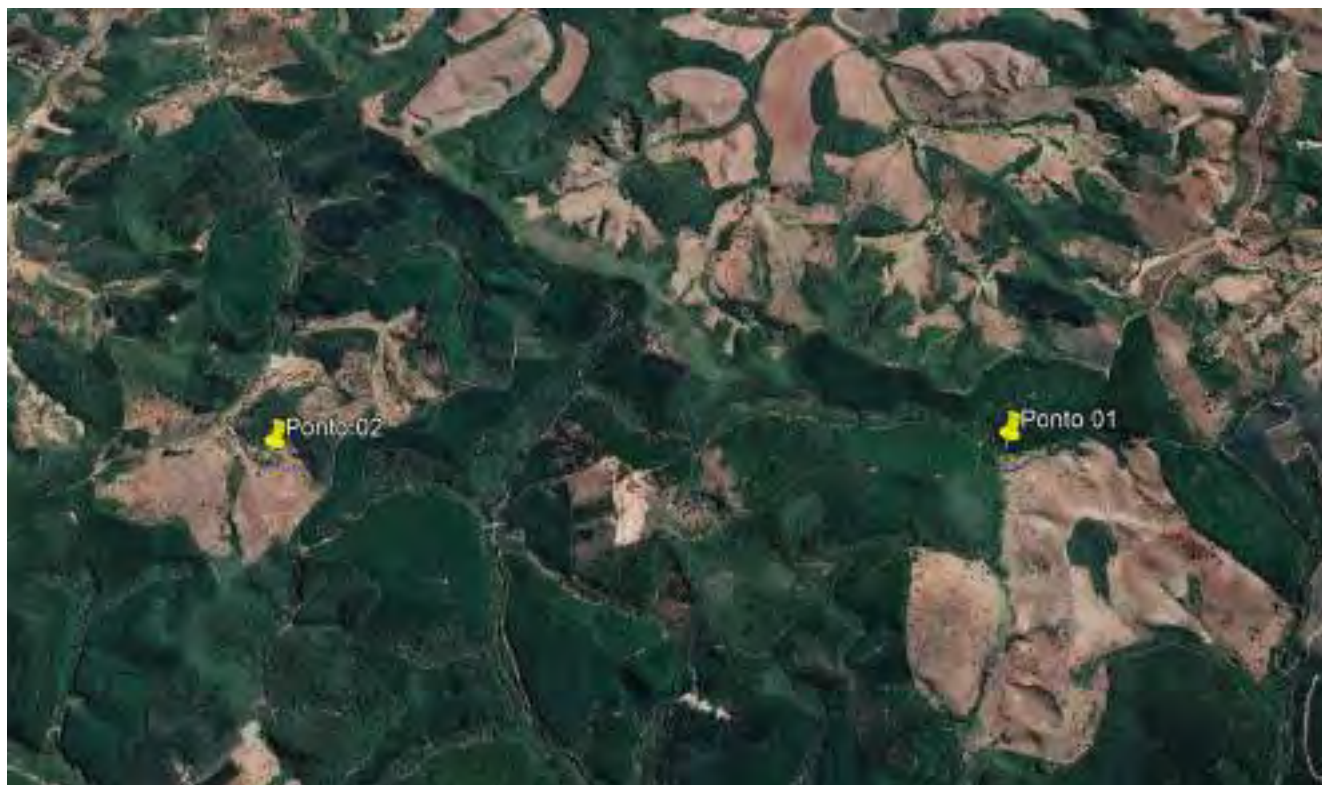
As amostragens foram realizadas no empreendimento Projeto Jambreiro, localizado na Zona Rural de São João Evangelista/ MG nos limites das atividades, em 2 (dois) pontos.

A localização foi definida pelo cliente e avaliada pelos técnicos da AST, observando as distâncias adequadas de obstáculos com altura superior à entrada do equipamento de amostragem.

Figura 1 - Foto aérea contemplando o ponto de monitoramento de qualidade do ar (Fonte: Google)

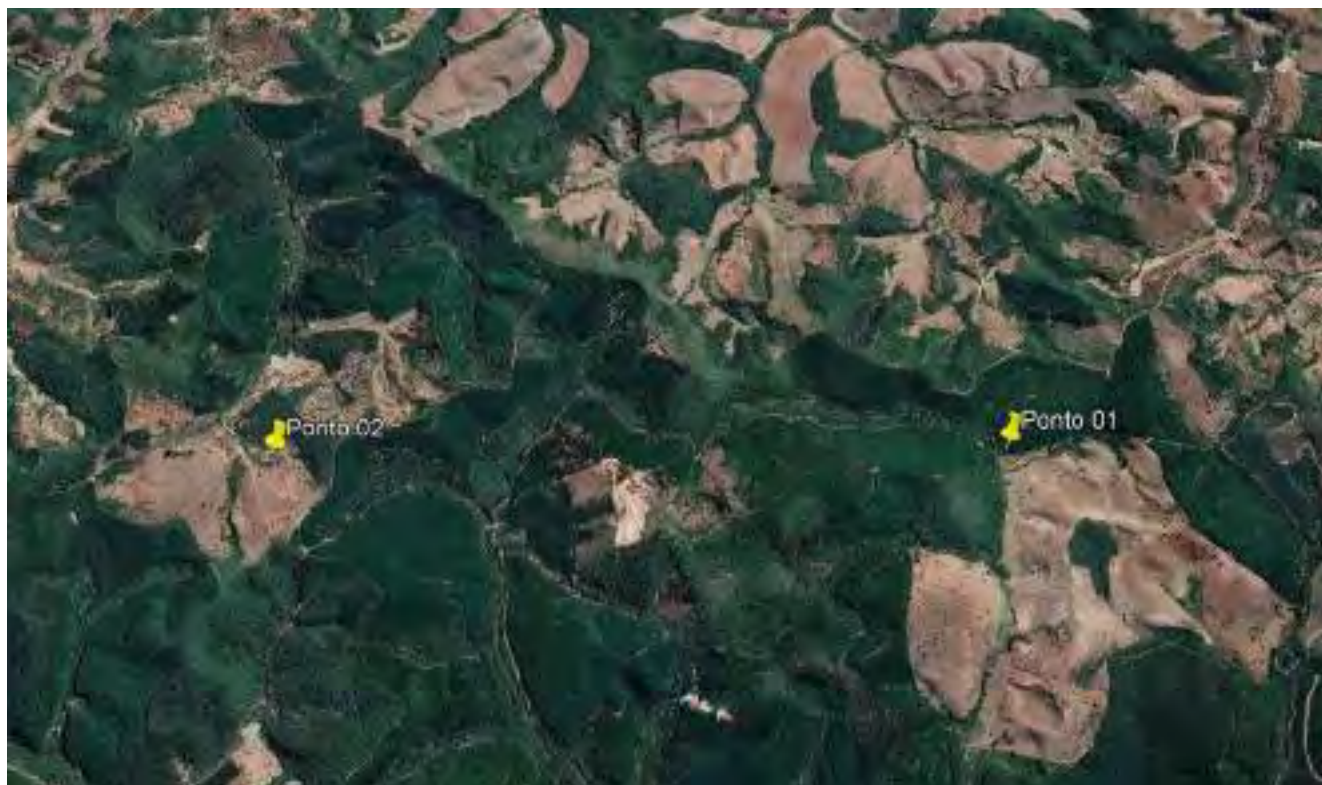
As amostragens foram realizadas no empreendimento Projeto Jambreiro, localizado na Zona Rural de São João Evangelista/ MG nos limites das atividades, em 2 (dois) pontos.

A localização foi definida pelo cliente e avaliada pelos técnicos da AST, observando as distâncias adequadas de obstáculos com altura superior à entrada do equipamento de amostragem.

Figura 1 - Foto aérea contemplando o ponto de monitoramento de qualidade do ar (Fonte: Google)

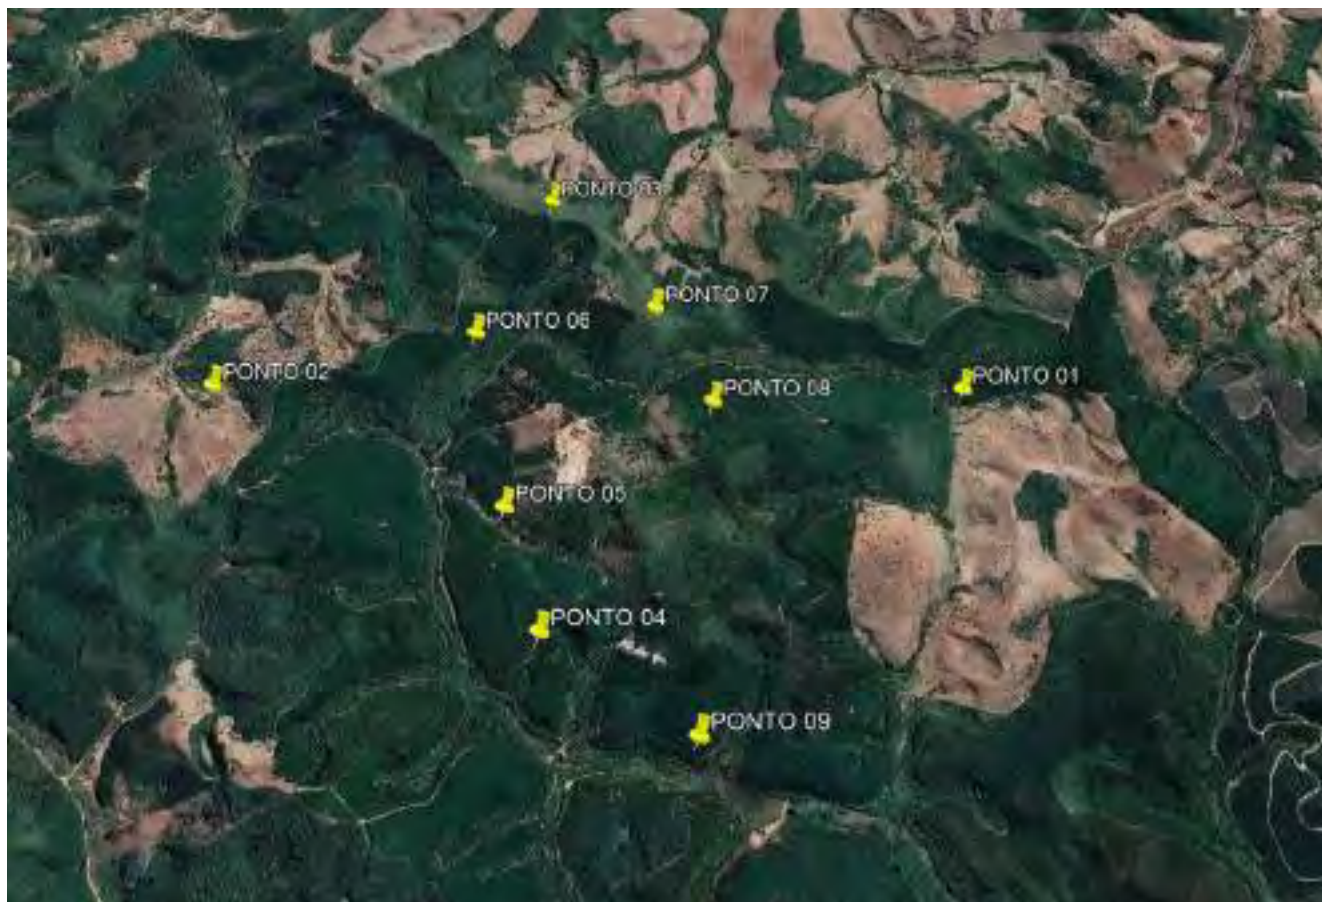
ANEXO A – Croqui

A medição do ruído foi realizada nos pontos marcados pela contratante conforme croqui abaixo.

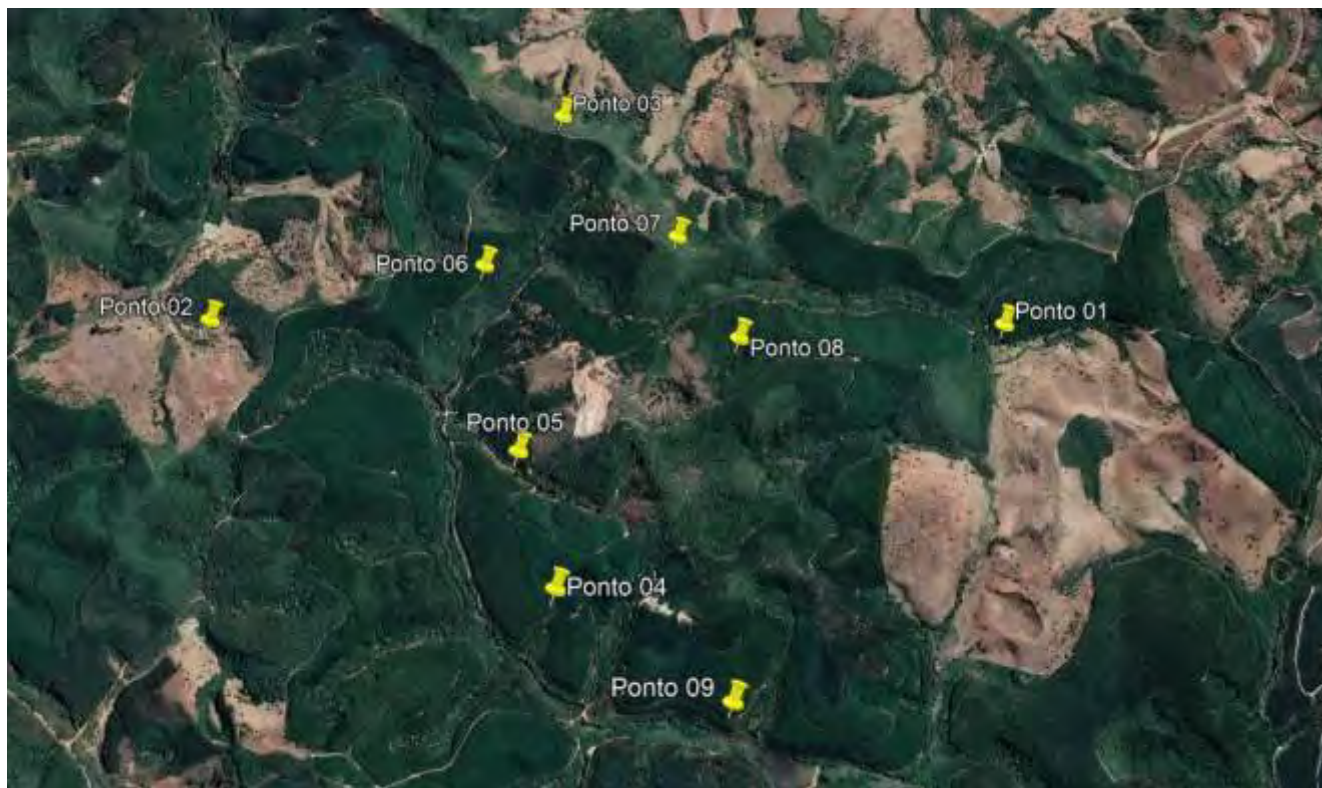
ANEXO A – Croqui

A medição do ruído foi realizada nos pontos marcados pela contratante conforme croqui abaixo.

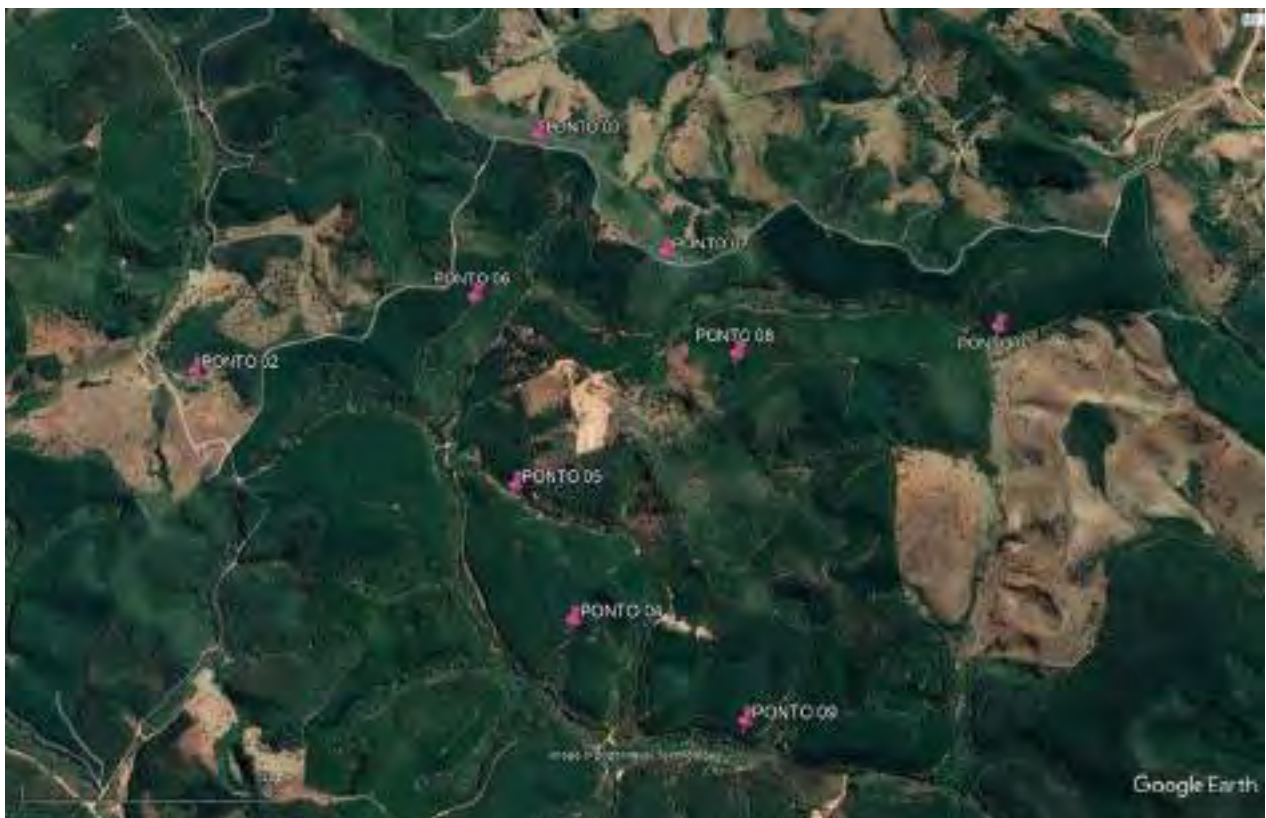
As medições foram realizadas em 09 (nove) pontos determinados na região vizinha ao empreendimento, conforme as identificações a seguir:

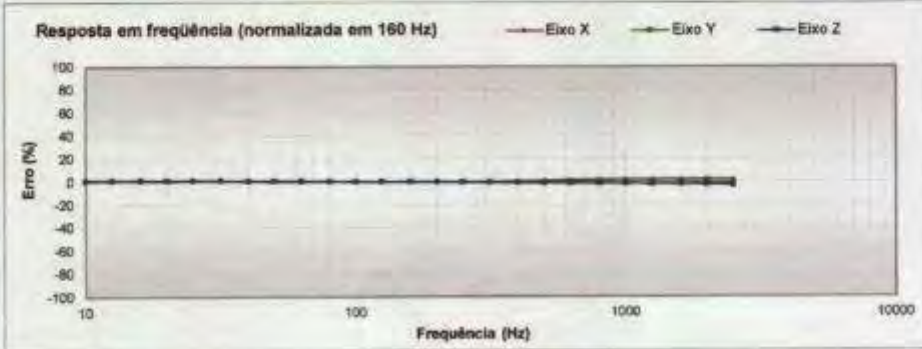
Resposta em frequência (normalizada em 160 Hz)

Frequência Nominal (Hz)	Sensibilidade Eixo X	Sensibilidade Eixo Y	Sensibilidade Eixo Z
mV/(m/s ²)	90	10,42	10,61	10,41
	160	10,40	10,56	10,37
mV/g _r	90	102,2	104,0	102,1
	160	102,0	103,6	101,7

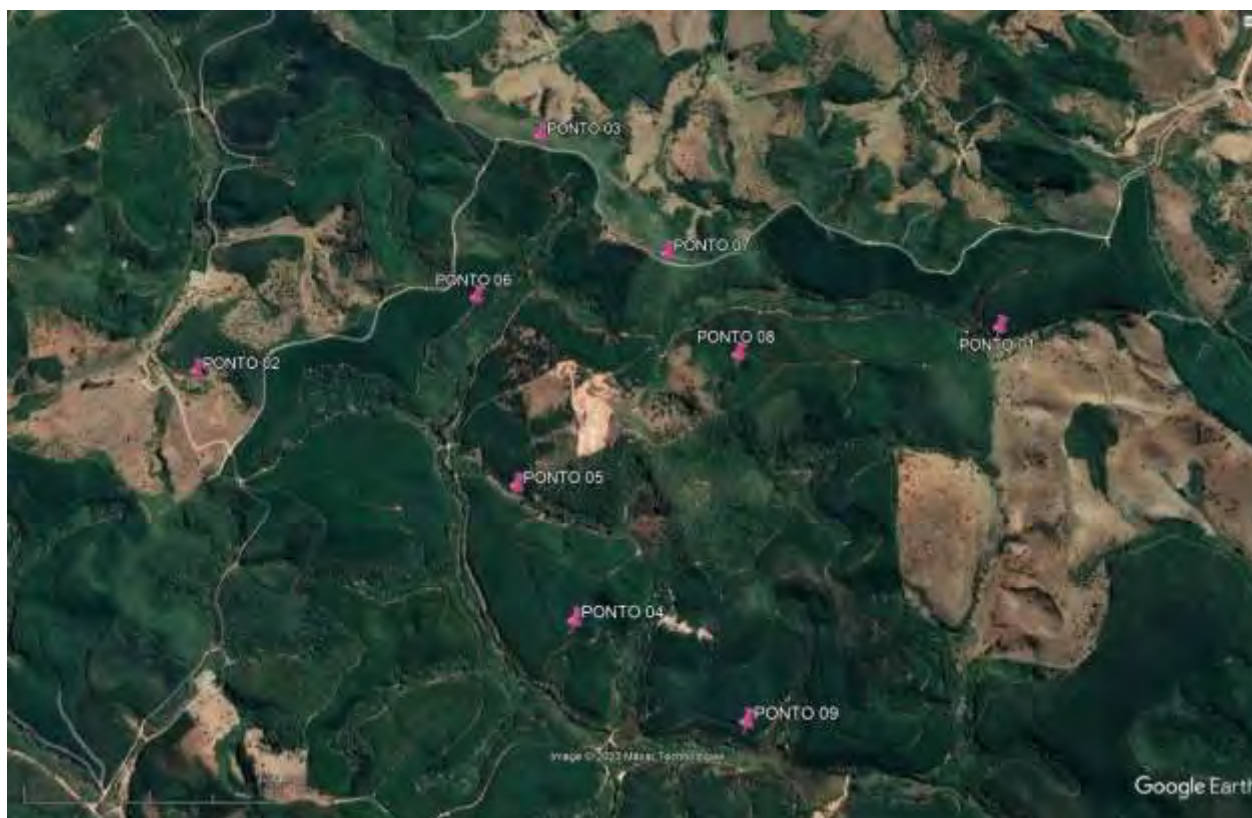
As medições foram realizadas em 09 (nove) pontos determinados na região vizinha ao empreendimento, conforme as identificações a seguir:
