CentaurusBrasil
Mineração Ltda

**PROJETO
JAMBREIRO**

Setembro - 2023

**ESTUDO DE
IMPACTO
AMBIENTAL
VOLUME II**

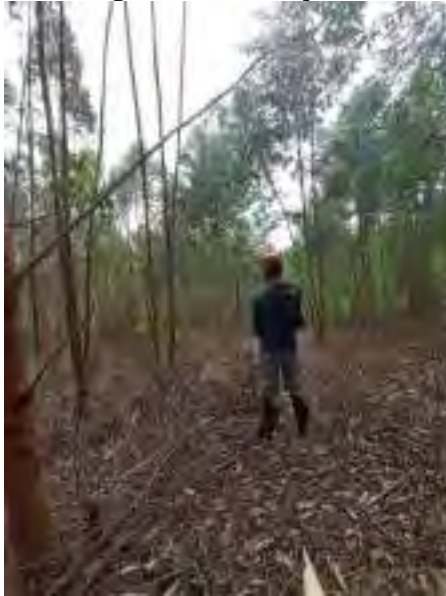
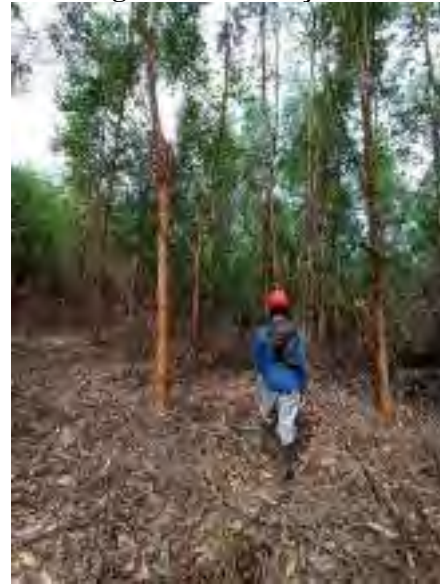
Área antropizada na média vertente com presença de monocultura de eucalipto. Sem afloramento rochoso. Baixo potencial para a ocorrência de cavidades.

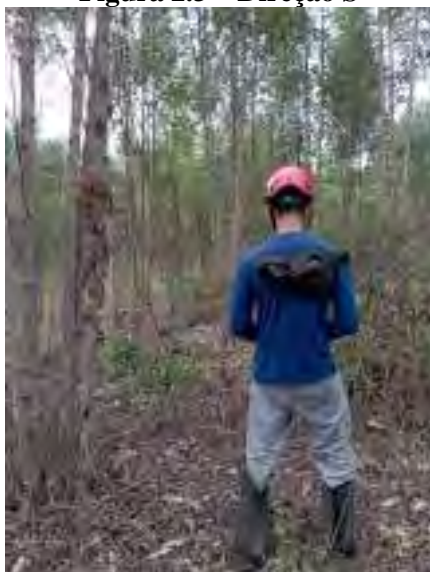
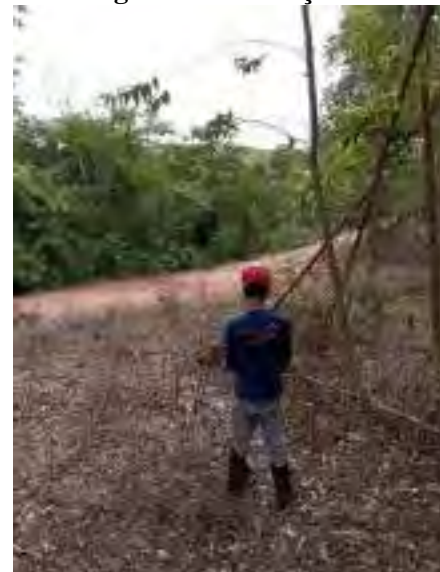
PC02 – E 723135; N 7942941; Cota 807 m

Área antropizada na média vertente com presença de monocultura de eucalipto. Próximo a estrada não pavimentada. Sem afloramento rochoso. Baixo potencial para a ocorrência de cavidades.

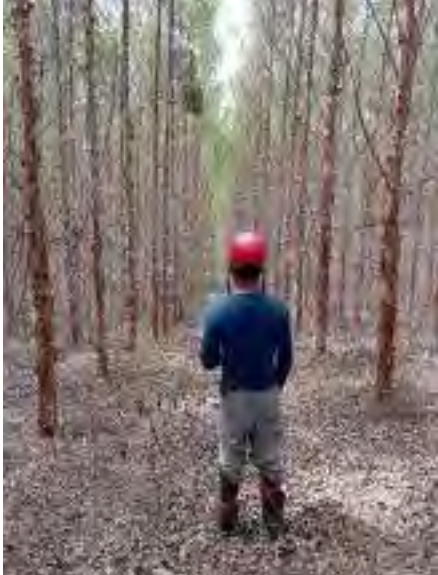
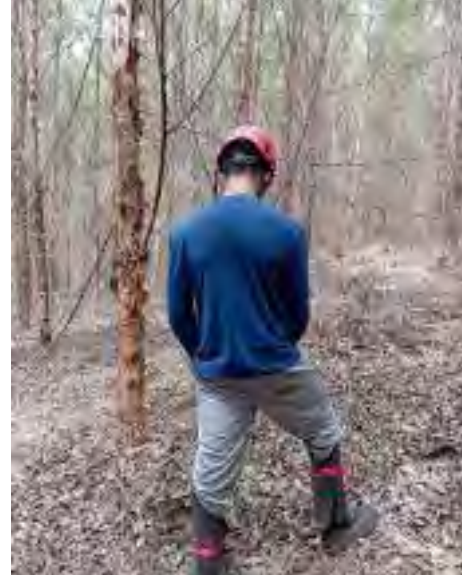
PC03 – E 723133; N 7943314; Cota 870 m

Área antropizada na média vertente com presença de monocultura de eucalipto. Sem afloramento rochoso. Baixo potencial para a ocorrência de cavidades.

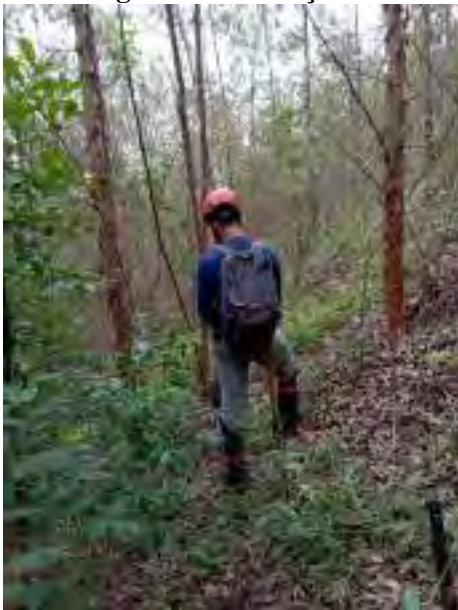
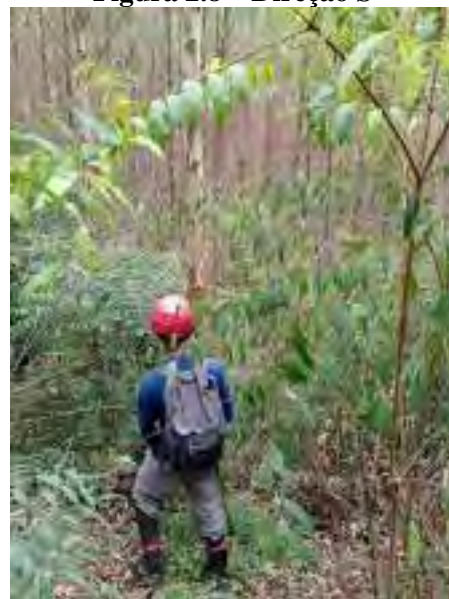
PC04 – E 722878; N 7943314; Cota 870 m

Área antropizada na média vertente com presença de monocultura de eucalipto. Sem afloramento rochoso. Baixo potencial para a ocorrência de cavidades.

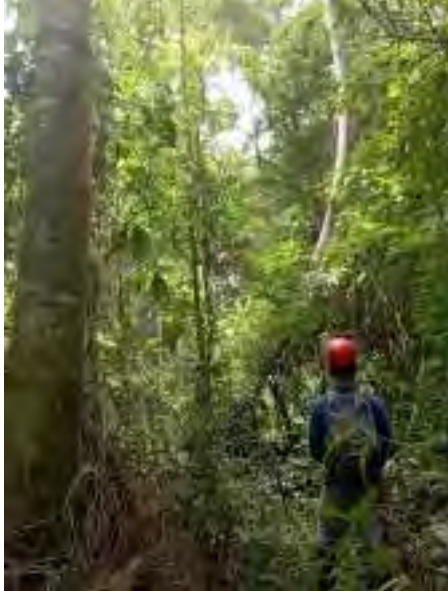
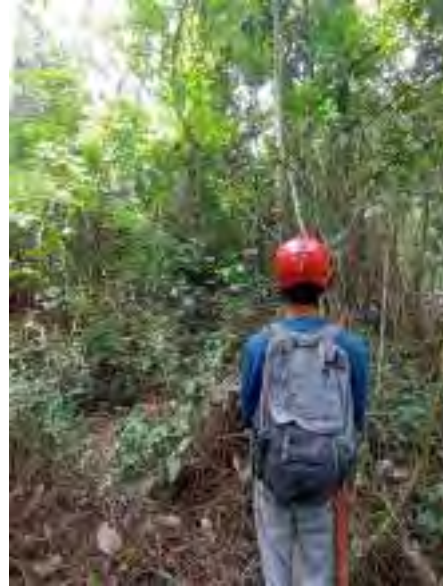
PC05 – E 723264; N 7942490; Cota 821 m

Floresta Estacional Semi-Decidual na média vertente com vegetação densa. Sem afloramento rochoso. Médio potencial para a ocorrência de cavidades.

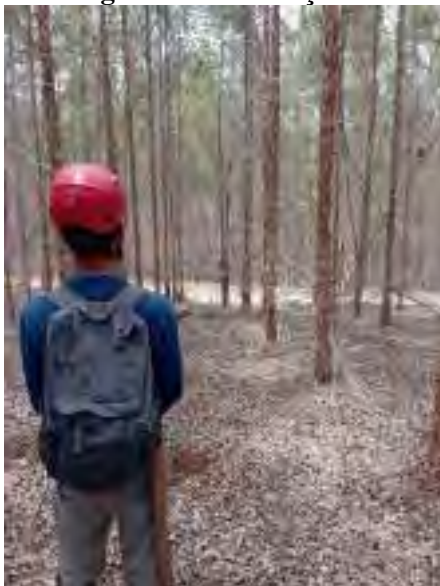
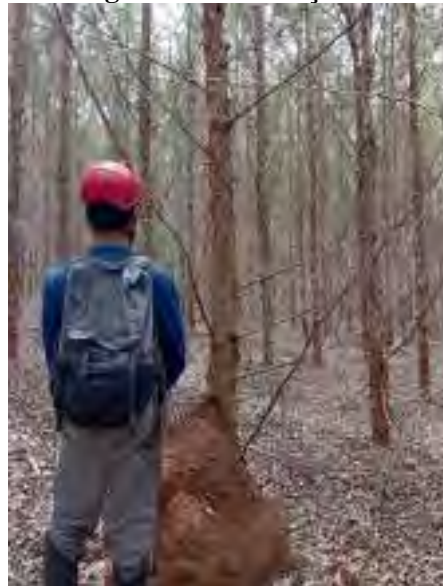
PC06 – E 723805; N 7942621; Cota 856 m

Área antropizada na média vertente com presença de monocultura de eucalipto, próximo a estrada não pavimentada. Sem afloramento rochoso. Baixo potencial para a ocorrência de cavidades.

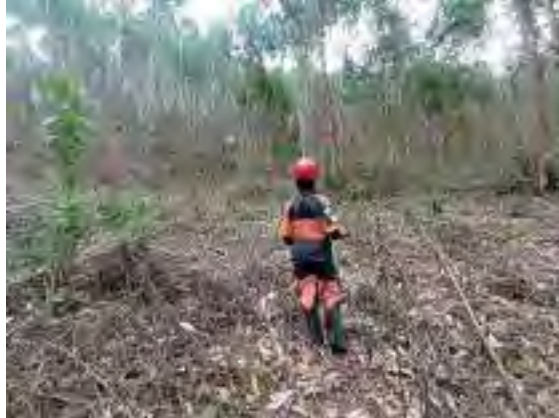
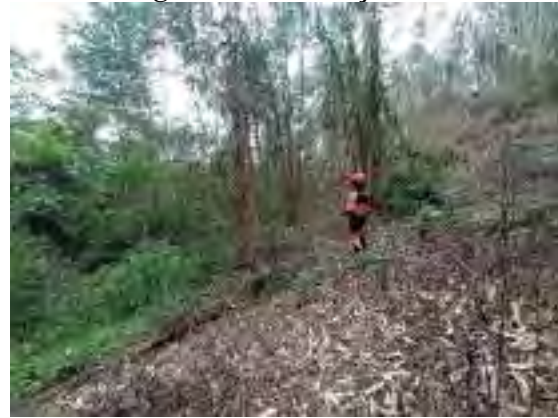
PC07 – E 723610; N 7942983; Cota 832 m

Área antropizada na média vertente com presença de monocultura de eucalipto, com fragmentos de vegetação arbórea e arbustiva. Sem afloramento rochoso. Médio potencial para a ocorrência de cavidades.

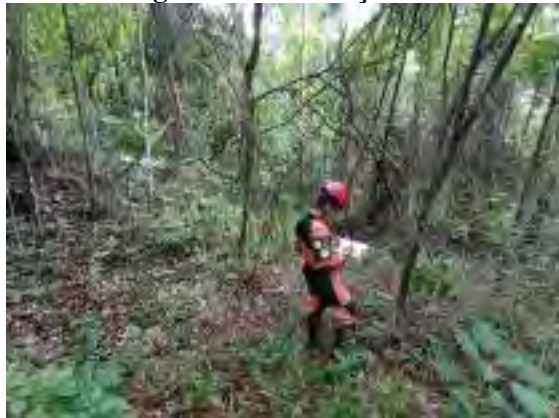
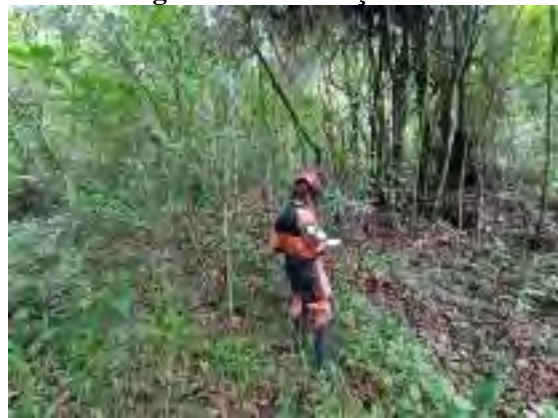
PC08 – E 423405; N 7943759; Cota 868 m

Área antropizada na média vertente com presença de Floresta Estacional Semi-Decidual. Sem afloramento rochoso. Médio potencial para a ocorrência de cavidades.

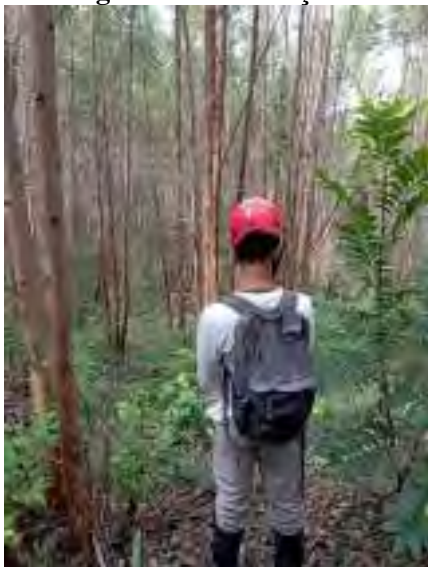
Figura 2.17 – Direção S

Área antropizada na alta vertente com presença de monocultura de eucalipto. Sem afloramento rochoso. Baixo potencial para a ocorrência de cavidades.

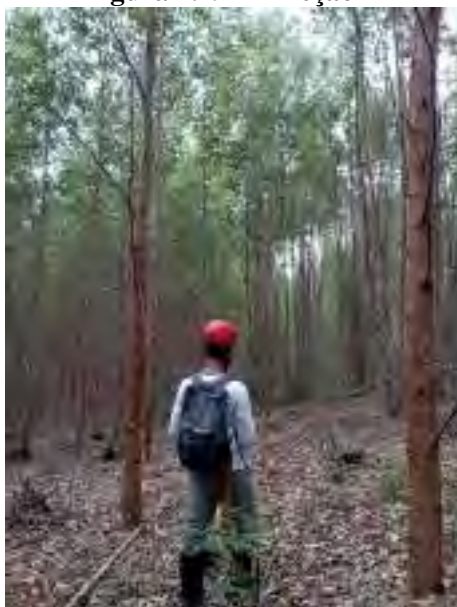
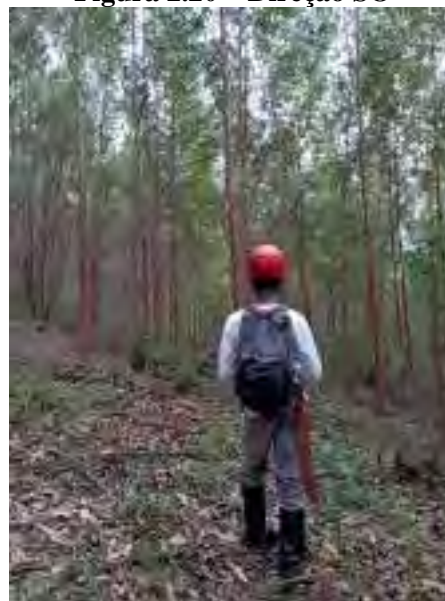
Área antropizada na alta vertente com presença de monocultura de eucalipto. Sem afloramento rochoso. Baixo potencial para a ocorrência de cavidades.

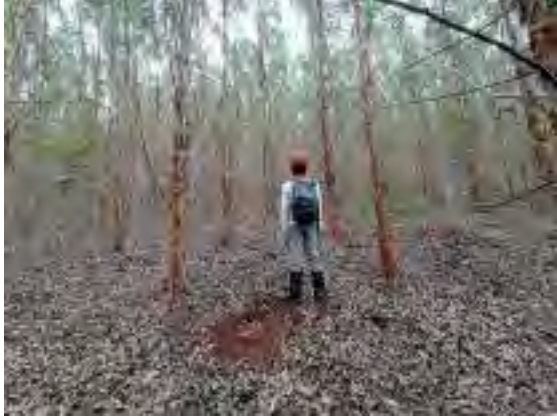
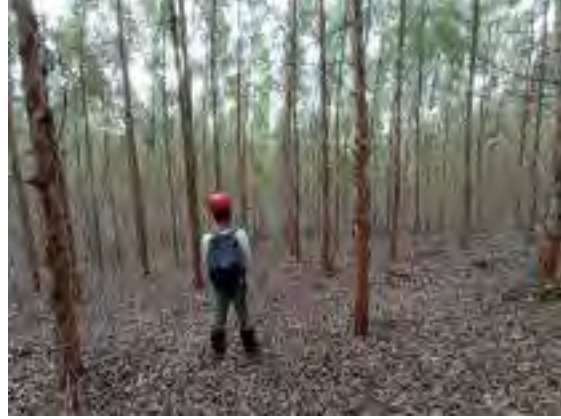
PC11 – E 723387; N 7943523; Cota 863 m

Área antropizada na média vertente com presença de monocultura de eucalipto. Sem afloramento rochoso. Baixo potencial para a ocorrência de cavidades.

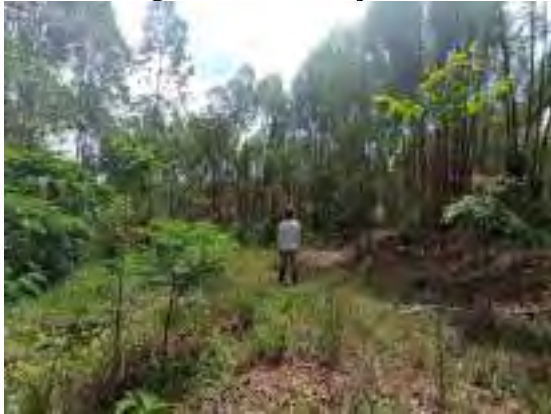
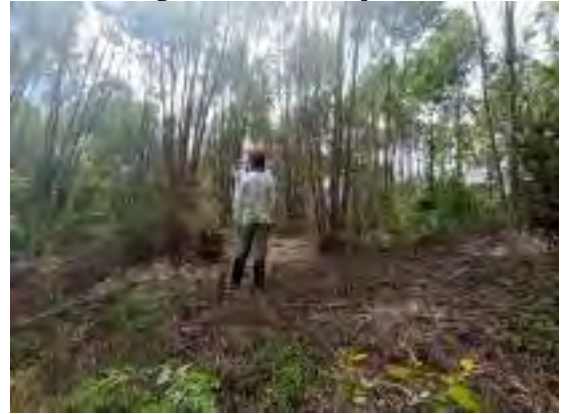
PC12 – E 723458; N 7943940; Cota 920 m

Área antropizada na alta vertente com presença de monocultura de eucalipto, próximo a estrada não pavimentada. Sem afloramento rochoso. Baixo potencial para a ocorrência de cavidades.

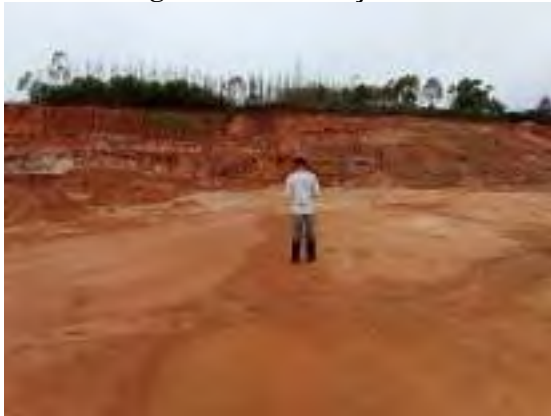
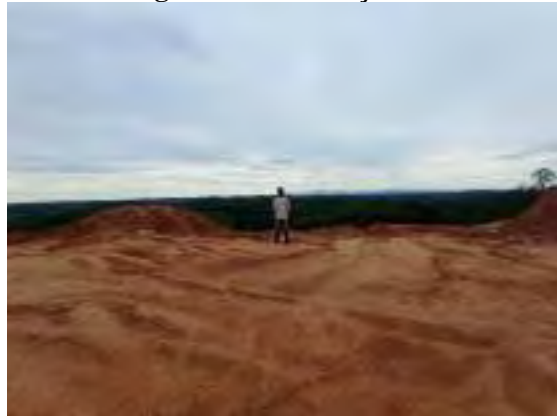
PC24 – E 722411; N 7944773; Cota 974 m

Área antropizada na alta vertente com presença de atividade minerária. Sem afloramento rochoso. Potencial improvável para a ocorrência de cavidades.

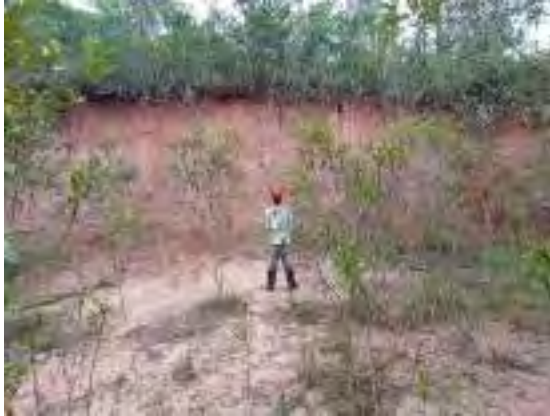
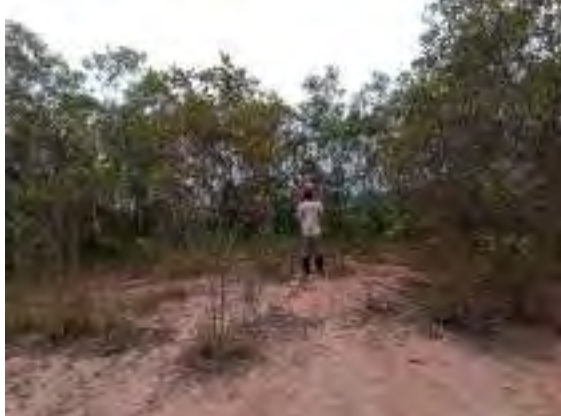
PC26 – E 722963; N 7944306; Cota 982 m

Área antropizada na alta vertente com presença de solo exposto e pacote de solo espesso. Sem afloramento rochoso. Potencial improvável para a ocorrência de cavidades.

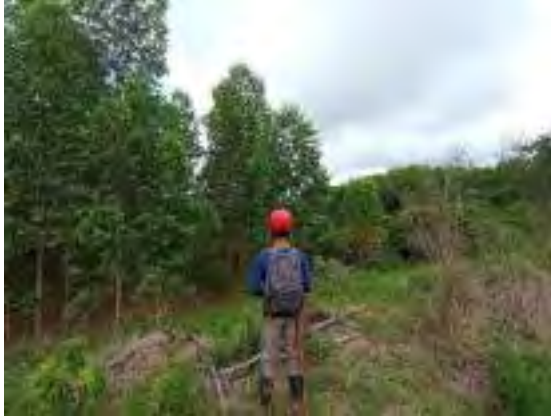
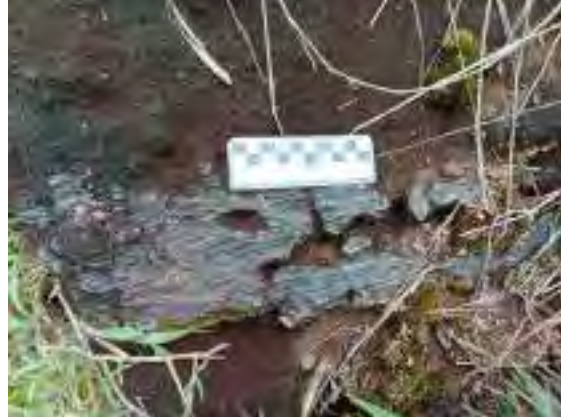
PC27 – E 722107; N 7944504; Cota 864 m

Área antropizada na média vertente com presença de monocultura de eucalipto. Presença de afloramento em formação ferrífera. Baixo potencial para a ocorrência de cavidades.

Figura 2.54 – Afloramento de formação ferrífera

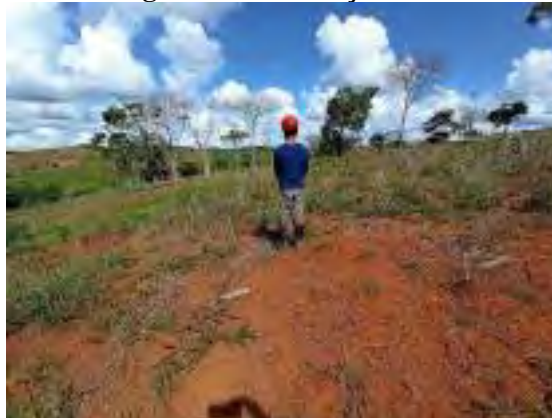
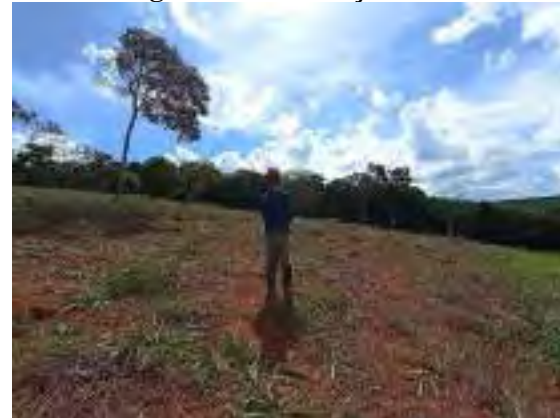
PC34 – E 724113; N 7944319; Cota 885 m

Área antropizada na alta vertente com presença de pastagem. Sem afloramento rochoso. Ocorrência improvável de cavidades.

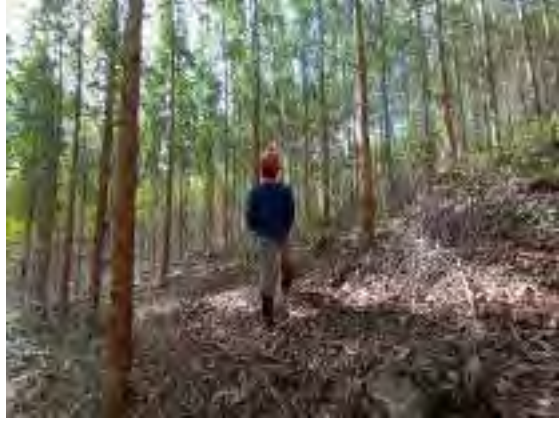
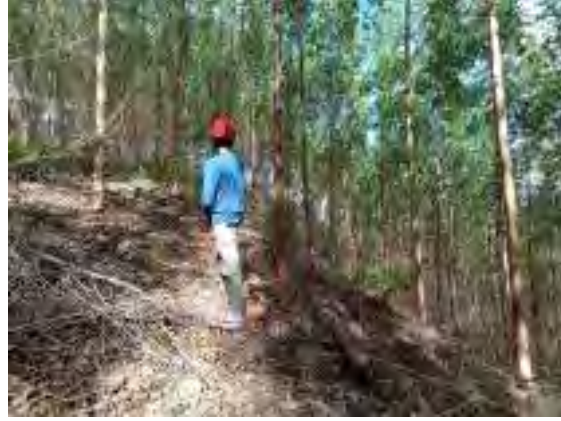
PC35 – E 723945; N 7942961; Cota 901 m

Área antropizada na alta vertente com presença de pastagem. Sem afloramento rochoso. Ocorrência improvável de cavidades.

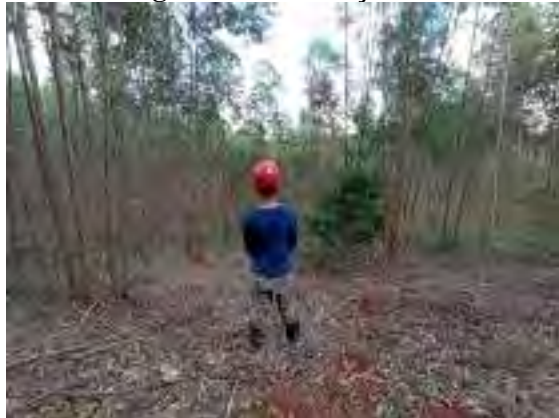
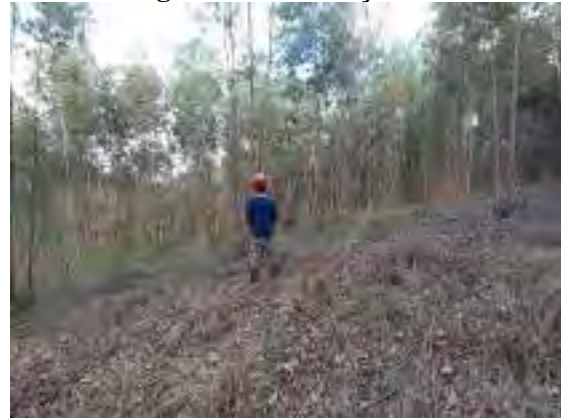
PC36 – E 723845; N 7943554; Cota 873 m

Área antropizada na média vertente com presença de monocultura de eucalipto. Sem afloramento rochoso. Ocorrência improvável de cavidades.

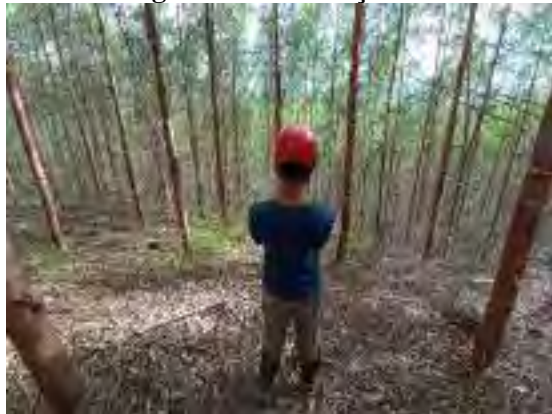
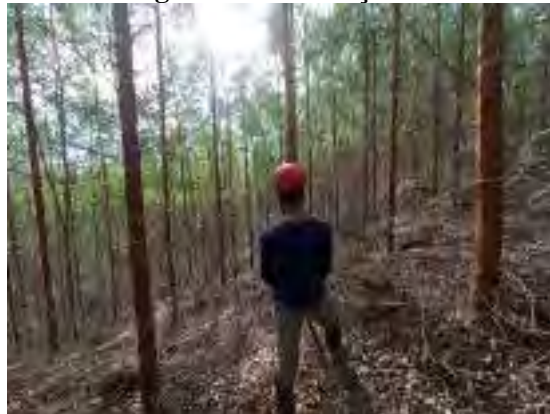
PC37 – E 723964; N 7943013; Cota 851 m

Área antropizada na média vertente com presença de monocultura de eucalipto. Sem afloramento rochoso. Ocorrência improvável de cavidades.

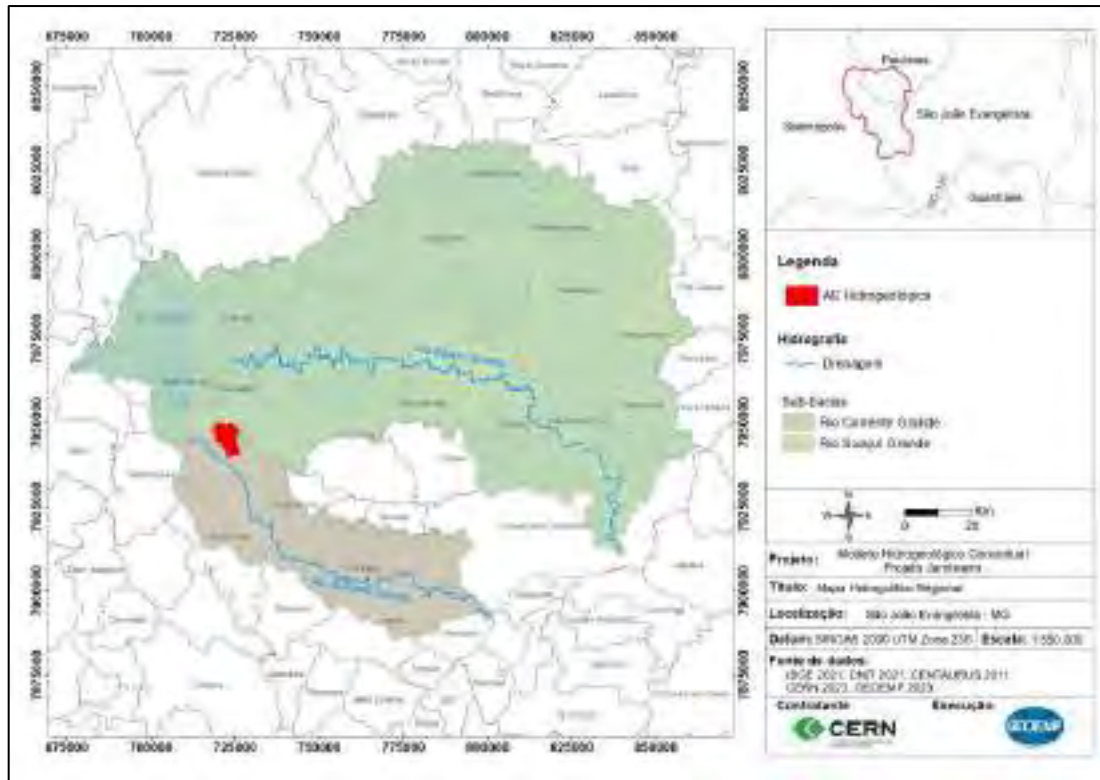
Figura 2 - Mapa hidrográfico regional da área de estudo.

A área de estudo do empreendimento está localizada no contexto das sub-bacias do rio Corrente Grande, à sul, e rio Suaçuí Grande, a sul, e ambos possuem a sua foz no rio Doce (**Figura 2**). A bacia do rio Corrente Grande e a bacia do rio Suaçuí Grande estão inseridas no contexto hidrográfico da Bacia Hidrográfica do Rio Doce. A Bacia do Rio Doce possui extensão total de cerca de 853 km e uma área de drenagem com cerca de 83.400 km², e alinha-se preferencialmente na direção NE-SW. Apresenta relevo que varia de ondulado a montanhoso e acidentado. O rio Doce tem extensão de aproximadamente 879 quilômetros, e suas nascentes estão nas Serras da Mantiqueira e do Espinhaço.
